**PROCES VERBAL DE DESCRIPTION**

**L'AN DEUX MILLE VINGT DEUX  
ET LE ONZE AVRIL**

Dans un ensemble immobilier situé 1 et 3 rue des Cloys, 49 et 51 rue Duhesme Paris 18<sup>ème</sup> arrondissement à l'angle de ces deux voies.

**APPARTEMENT SEPTIEME ETAGE  
PORTE DROITE (lot 15)**

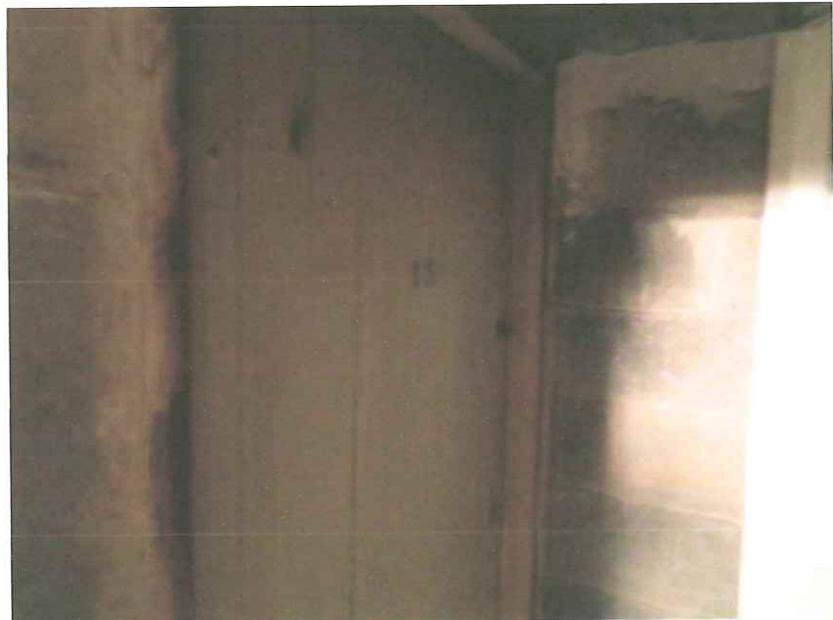
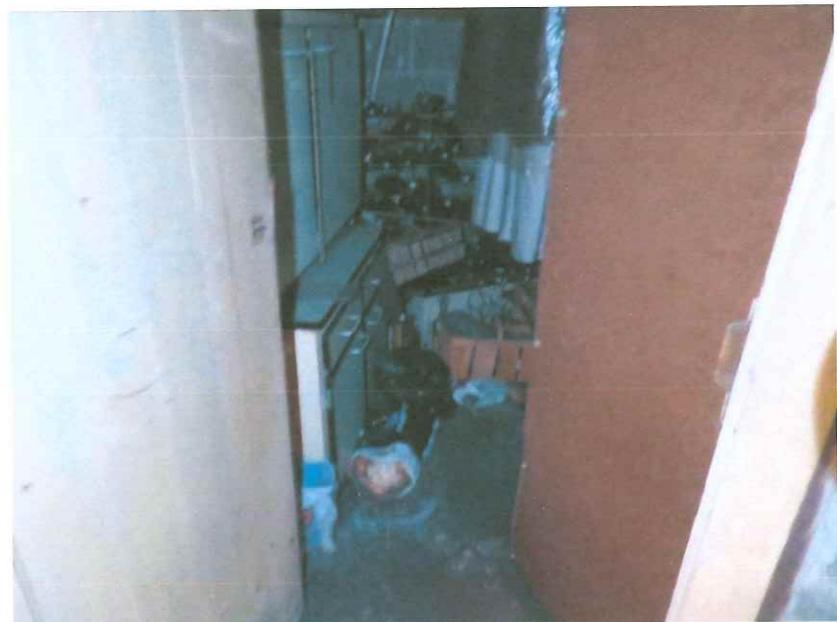
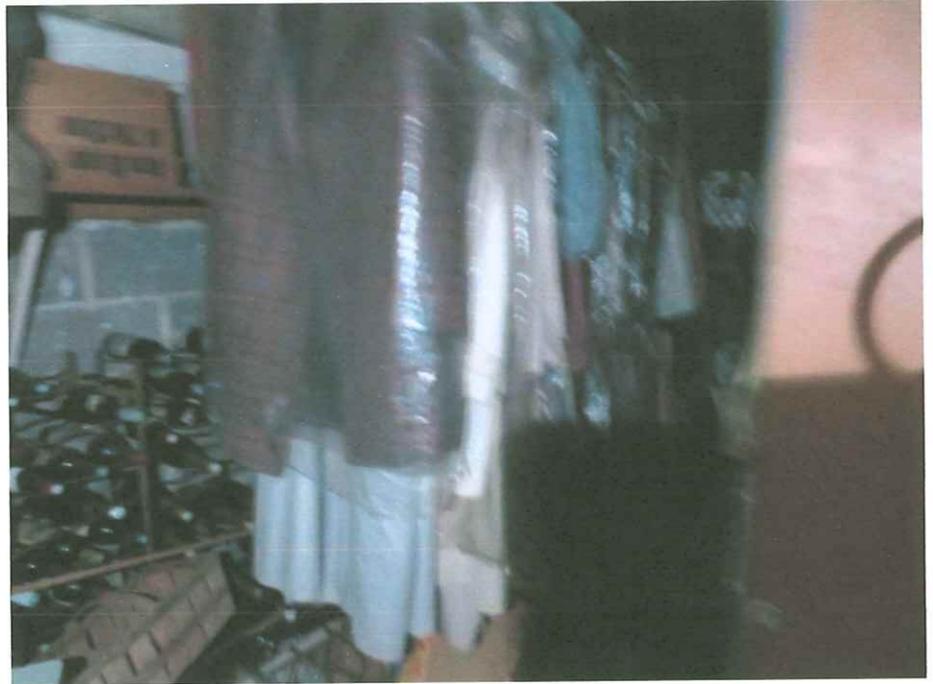
**Cave N° 15 :**

Cette pièce est encombrée d'affaires avec la présence de vêtements. Des cartons et des meubles sont également visibles. Je note la présence d'une cave à vin.
