# PROCES-VERBAL DE CONSTAT

152haussmann@hdjparis8.fr <https://rouet-maget-huissiers.fr>**PROCES VERBAL DE DESCRIPTION****L'AN DEUX MILLE VINGT-CINQ et le : NEUF OCTOBRE**

Les biens et droits immobiliers ci-après désignés dépendent d'un ensemble immobilier sis 12 RUE Eugène Sue 75018 PARIS.

Dans le bâtiment B, au 1<sup>er</sup> étage, deux pièces sur cour entre les lots 51 et 53.

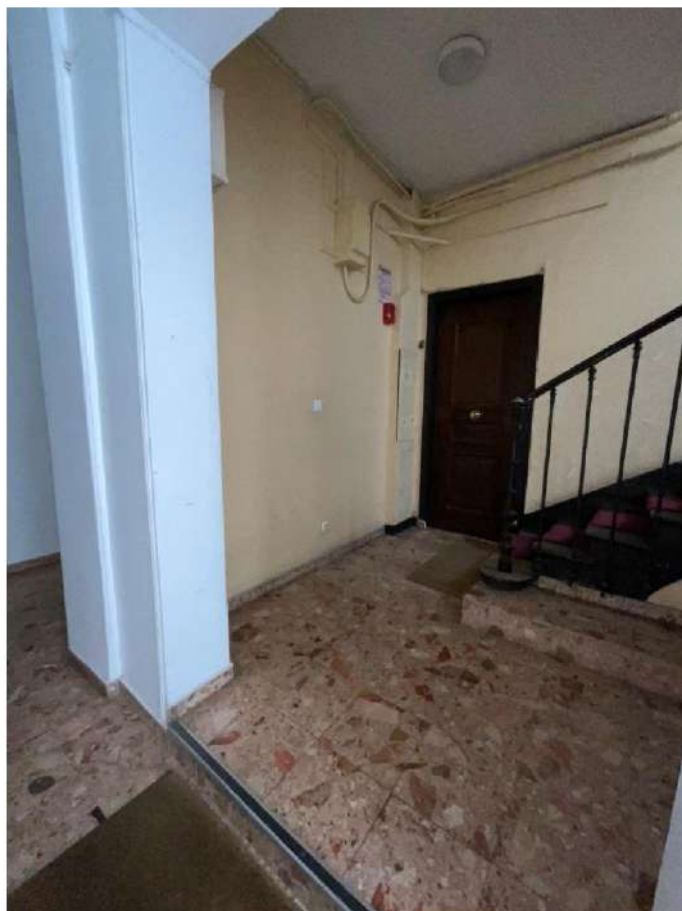
**BATIMENT B**

Dans ce bâtiment, les murs sont recouverts de fibre de verre usée. Je constate des traces et décollement.

Les escaliers ainsi que le tapis de passage sont également usés.

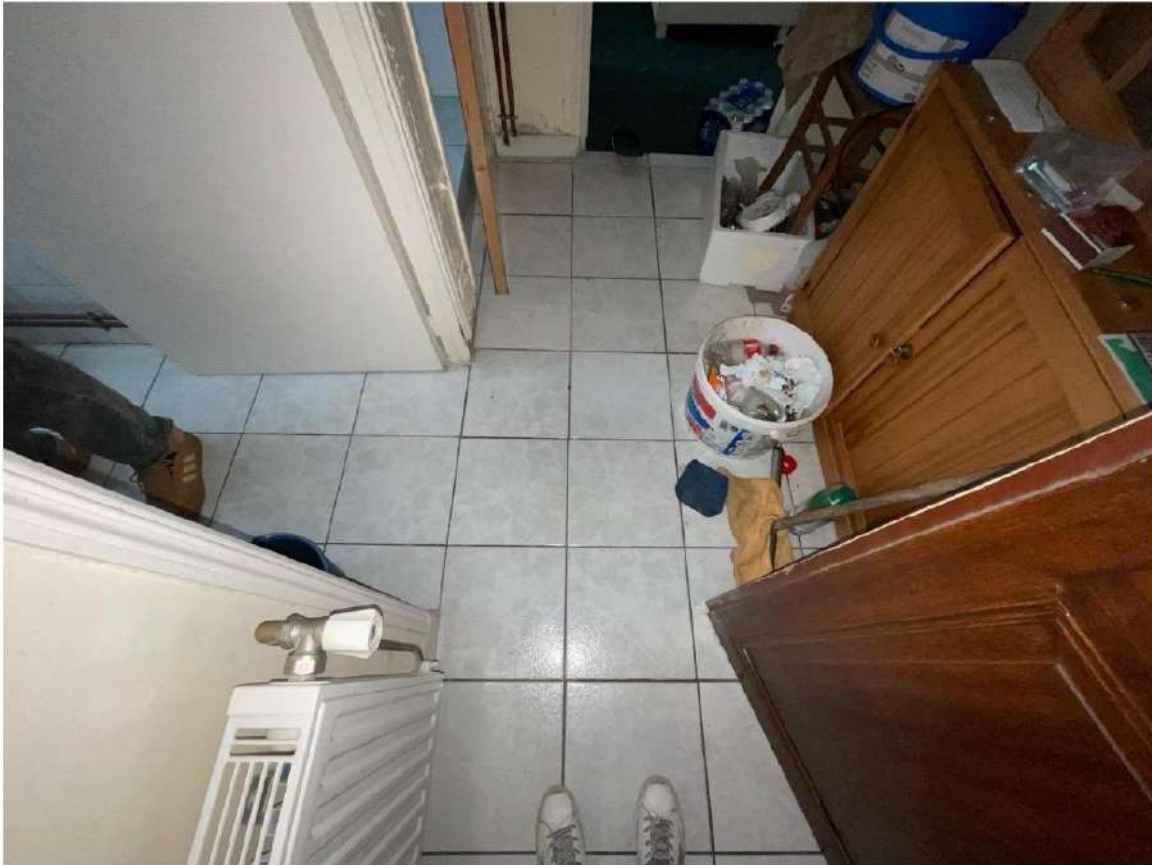
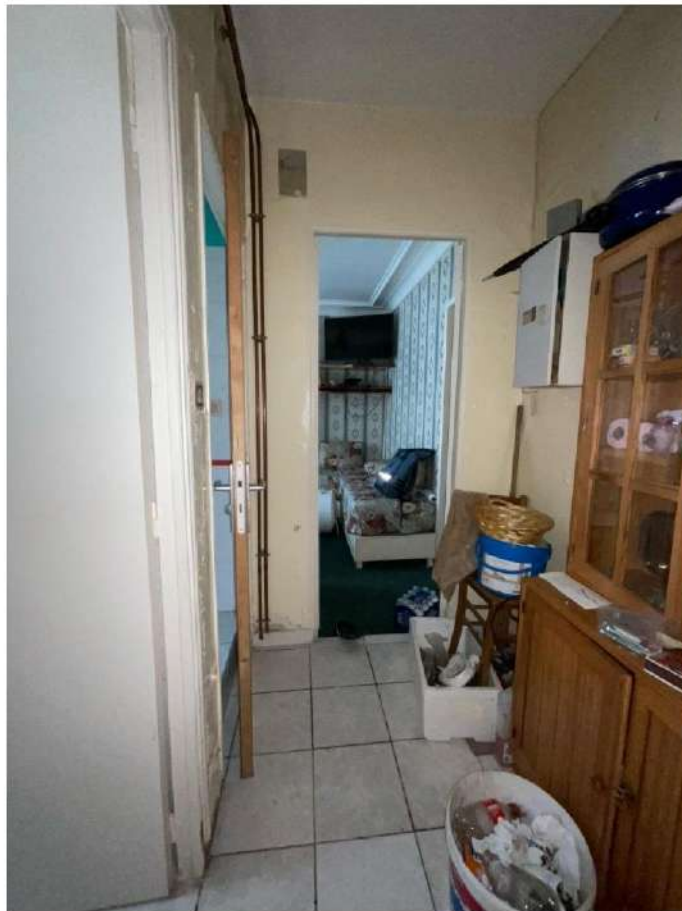
La peinture sur les murs est en mauvais état. Elle craquelle, boursoufle et se décolle largement.

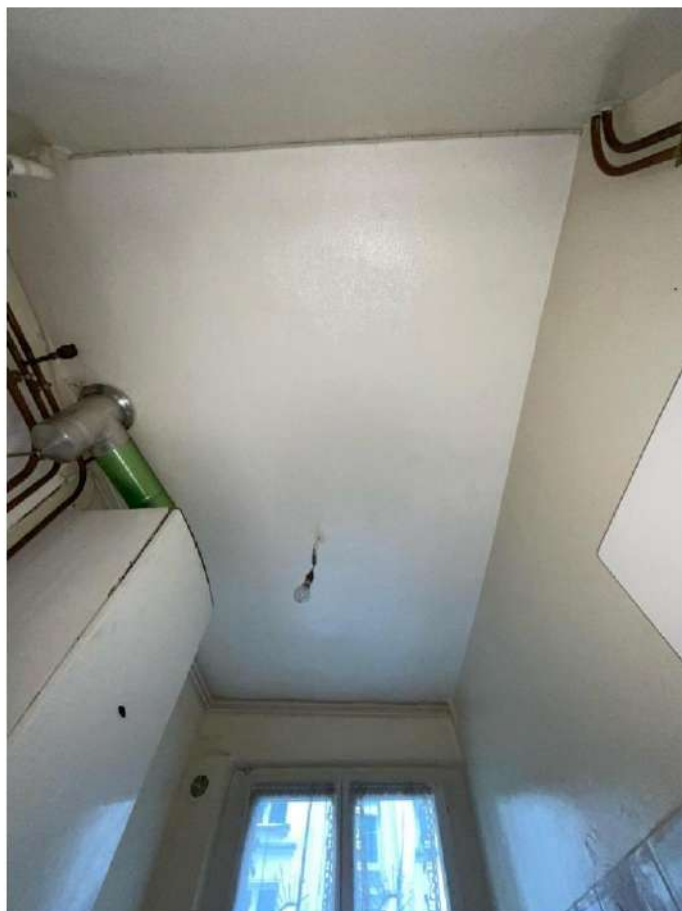
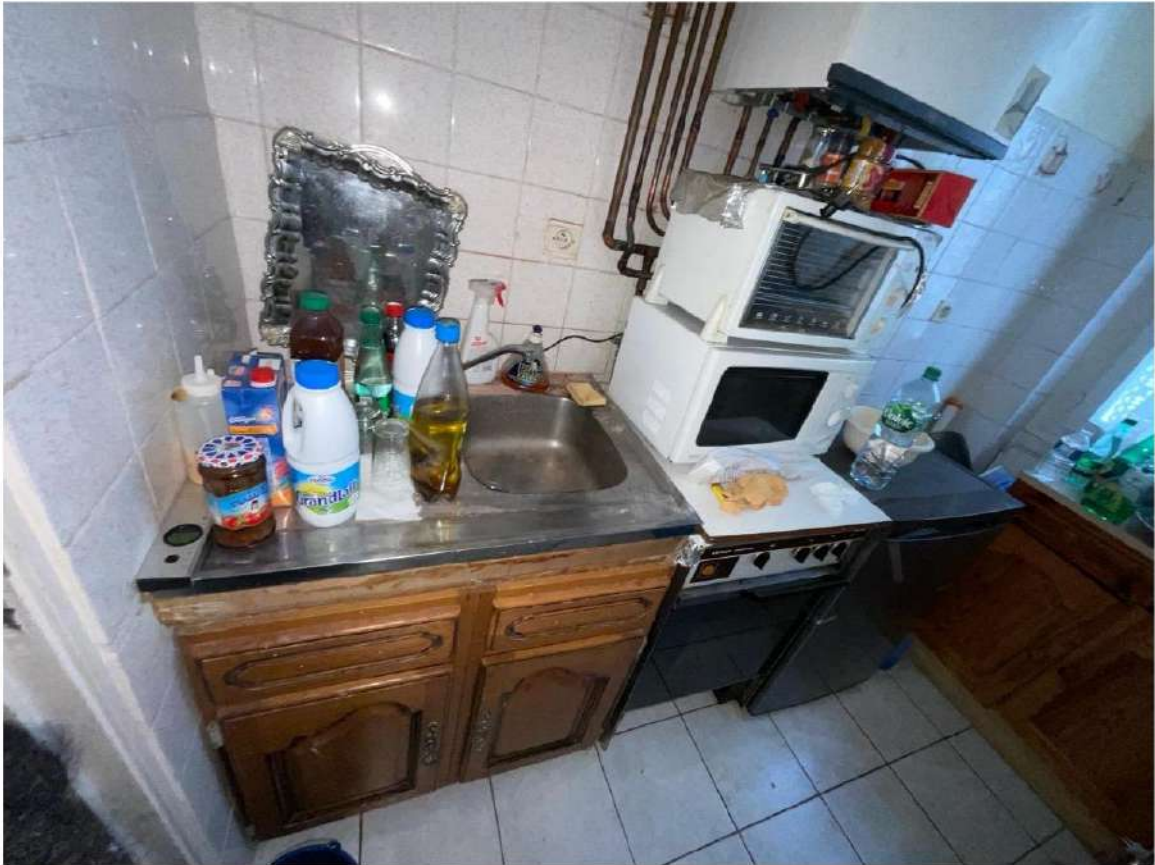
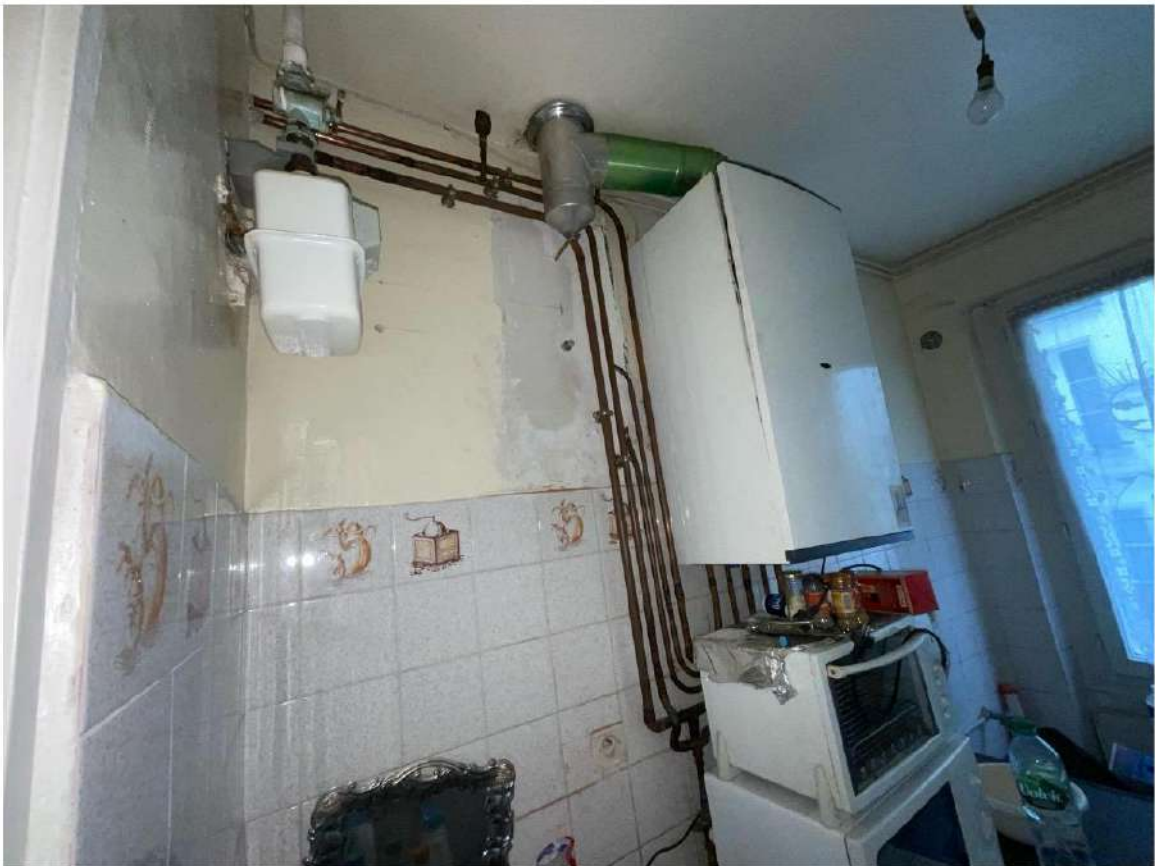
Le sol et la partie basse des murs sont recouverts de carrelage. La partie haute des murs est recouverte de peinture usée et décollée.

La pièce est globalement vétuste.

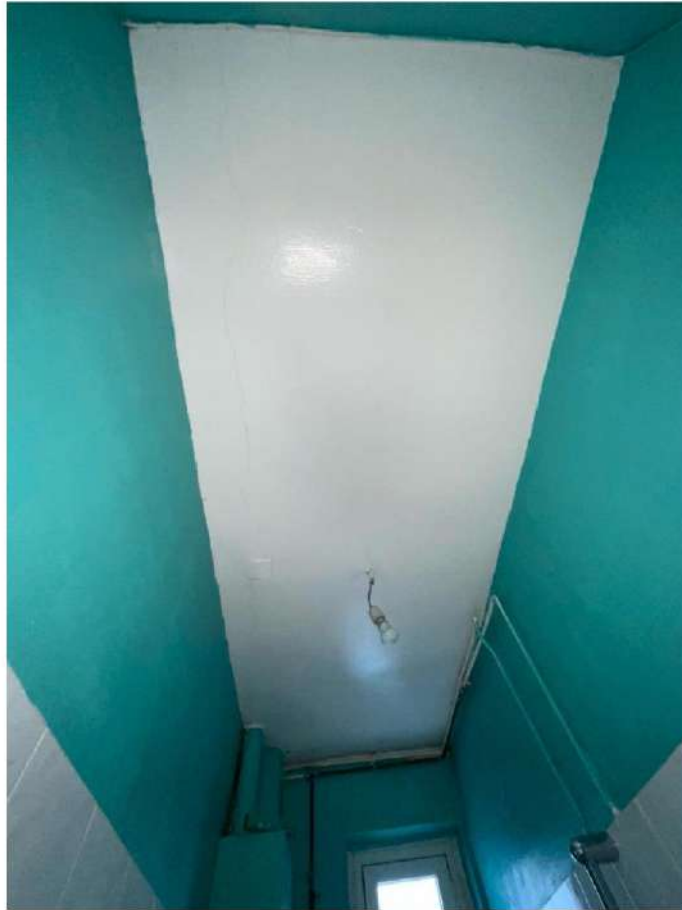
Fissure courant le long du plafond

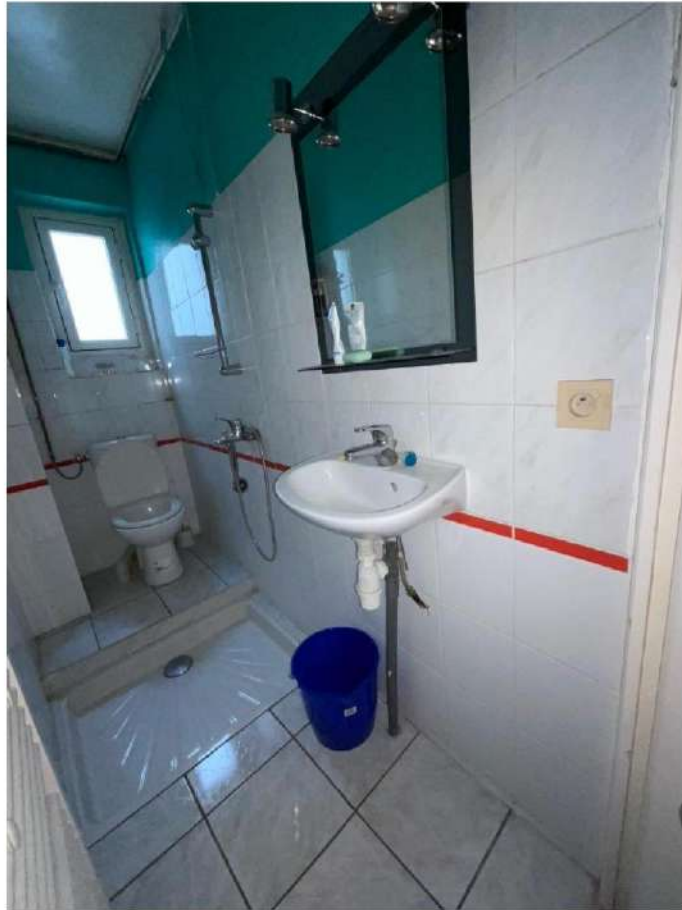
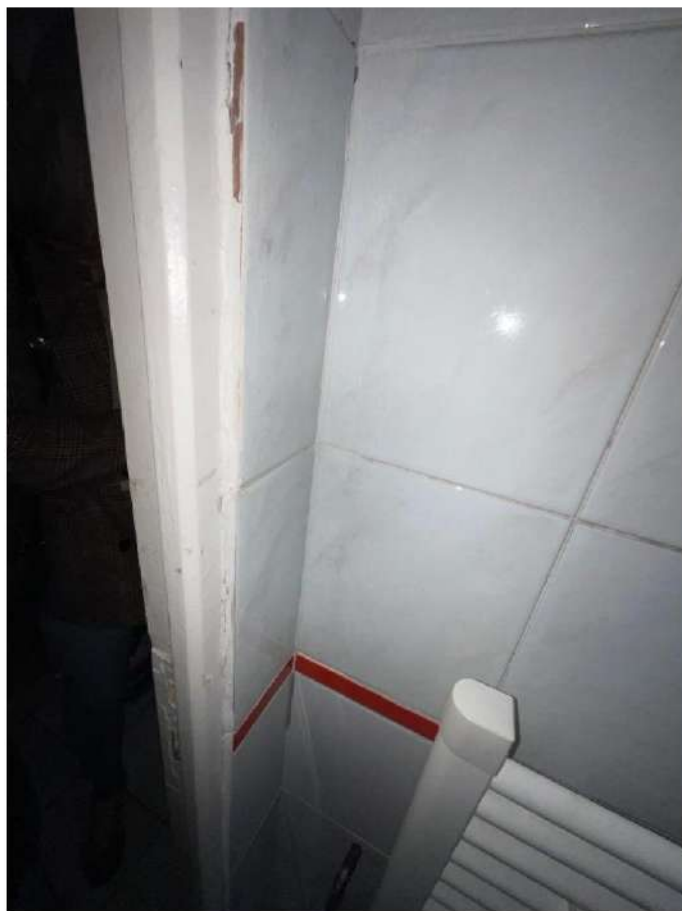
Décollement

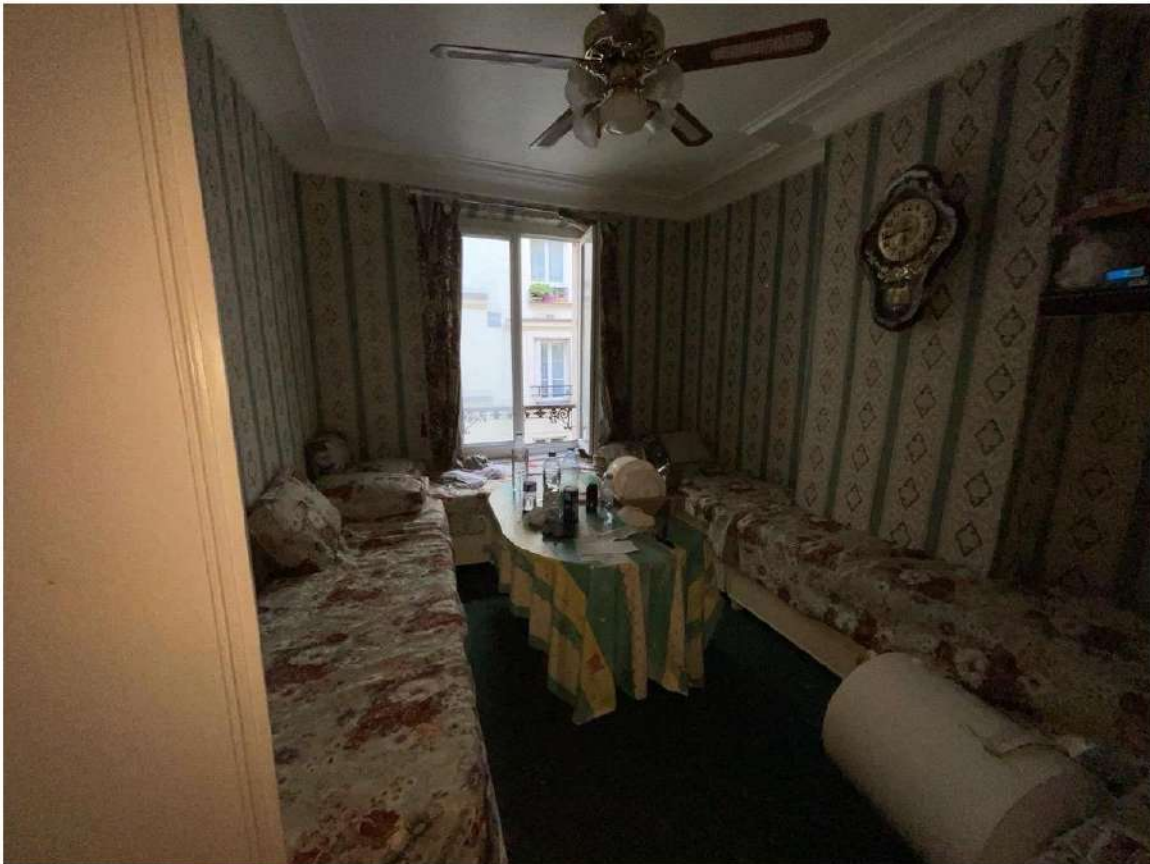
Celui-ci est vétuste.

Les murs sont recouverts de papier peint, le sol de moquette et le plafond d'une peinture blanche. Le tout est usé.

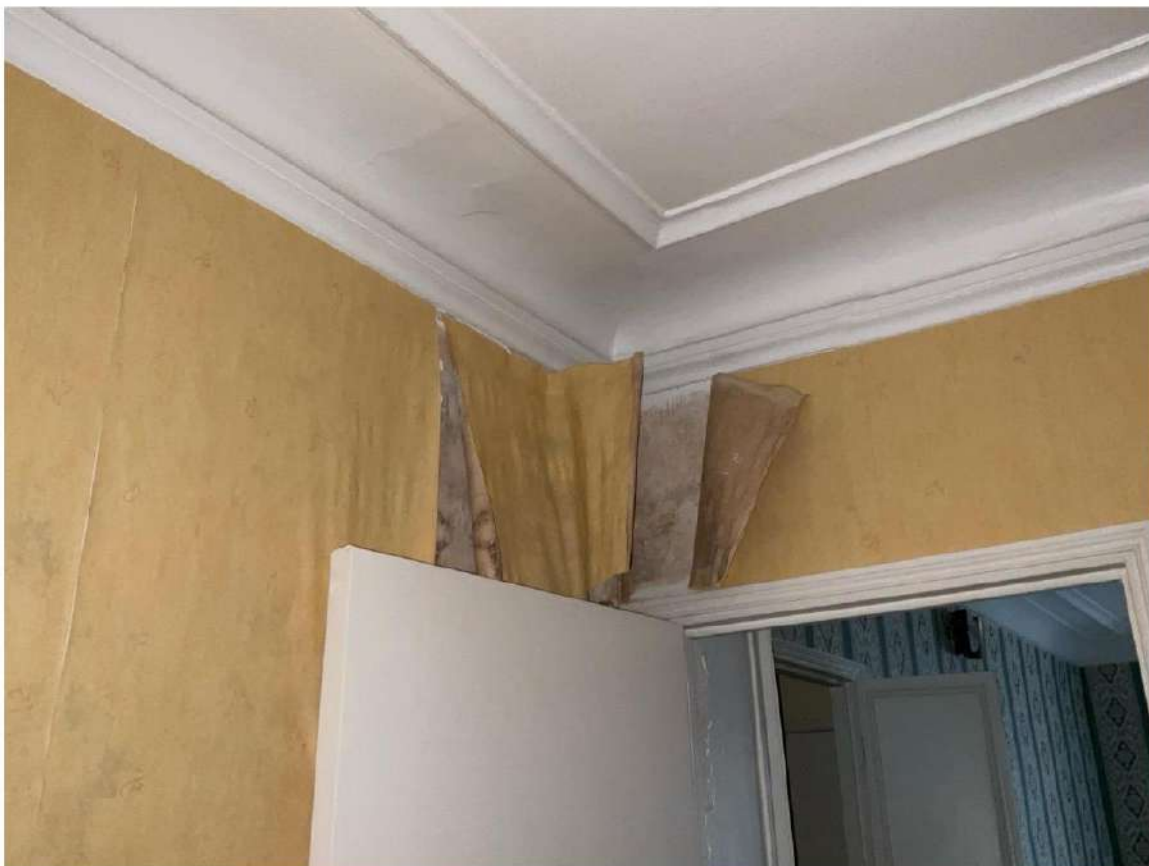
Les murs sont recouverts de papier peint usé. Une large partie se décolle au niveau de la porte d'accès à la chambre.

Décollement
