### **PROCES VERBAL DE DESCRIPTION**

Dans un ensemble immobilier sis à Paris (75018) 13 rue Angélique Compont, cadastré section AF n°437.

- Le **lot n°1** (un) consistant en un logement situé au rez-de-chaussée, deuxième porte droite dans le couloir en entrant à droite de l'escalier de la descente des caves comprenant une cuisine, une chambre sur rue, la cave numéro une avec droit aux WC communs dans la cour. Et les 30 millièmes du sol et des parties communes générales
- Le **lot n°2** (deux) consistant en une chambre au rez-de-chaussée première porte à droite dans le couloir en entrant avec droit aux WC communs dans la cour. Et les 16 millièmes du sol et des parties communes générales.

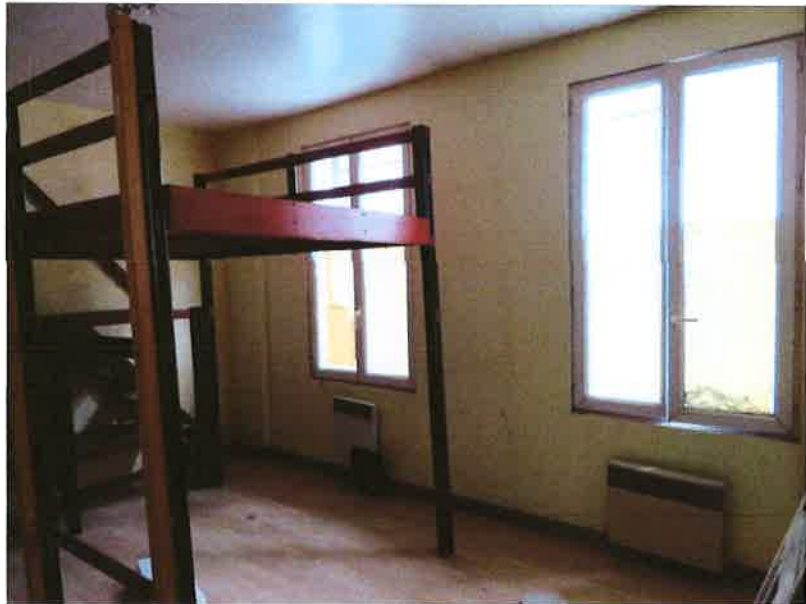
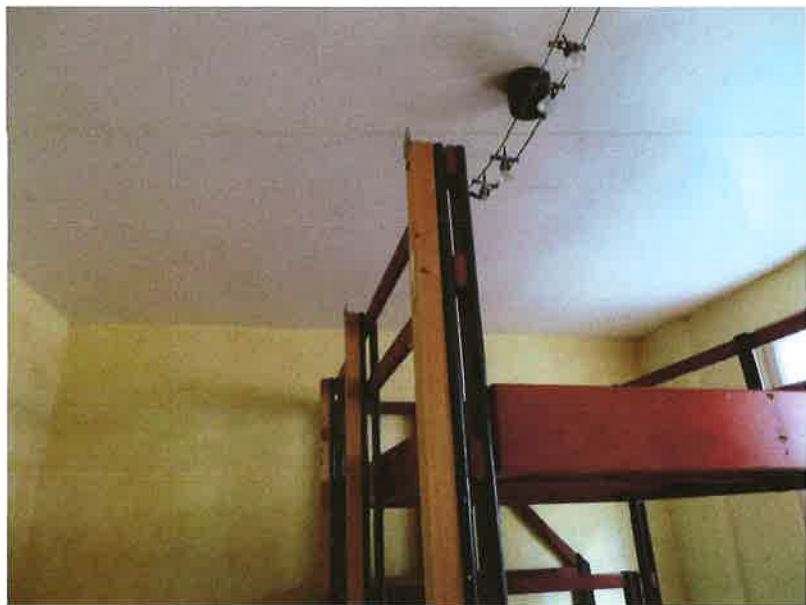
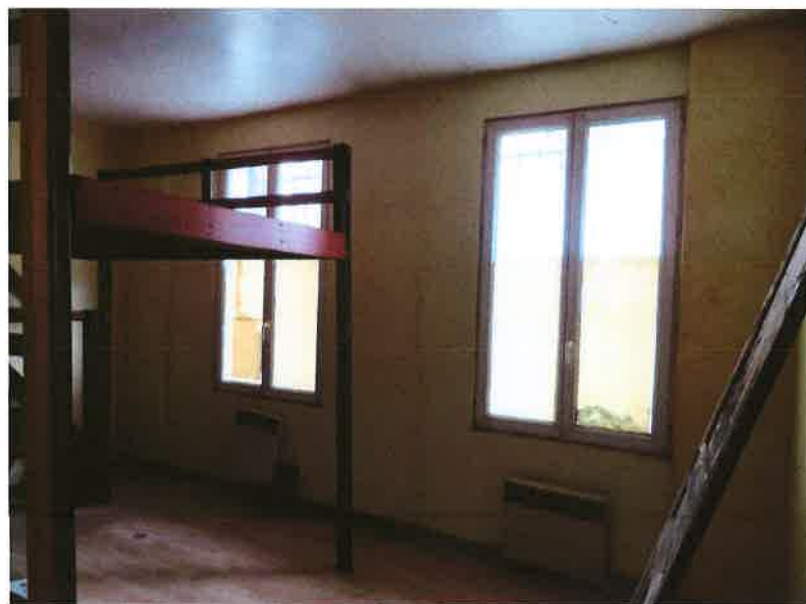
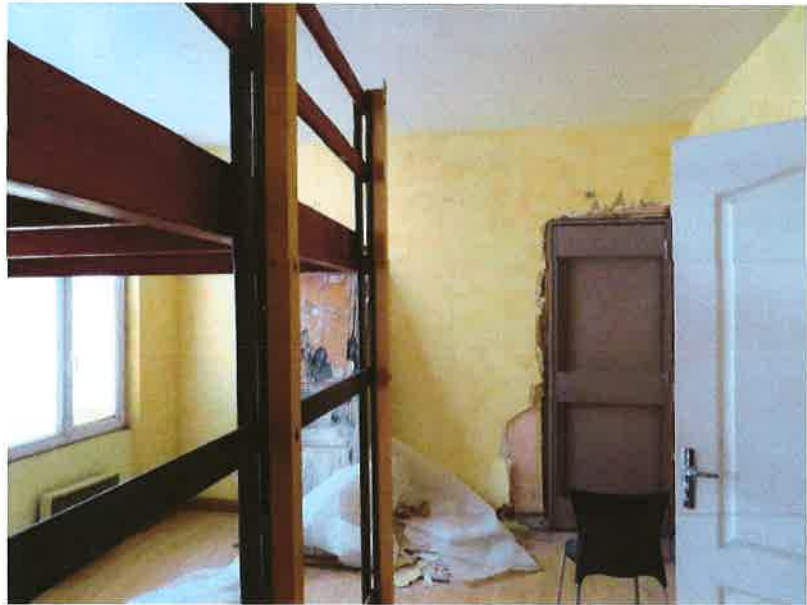
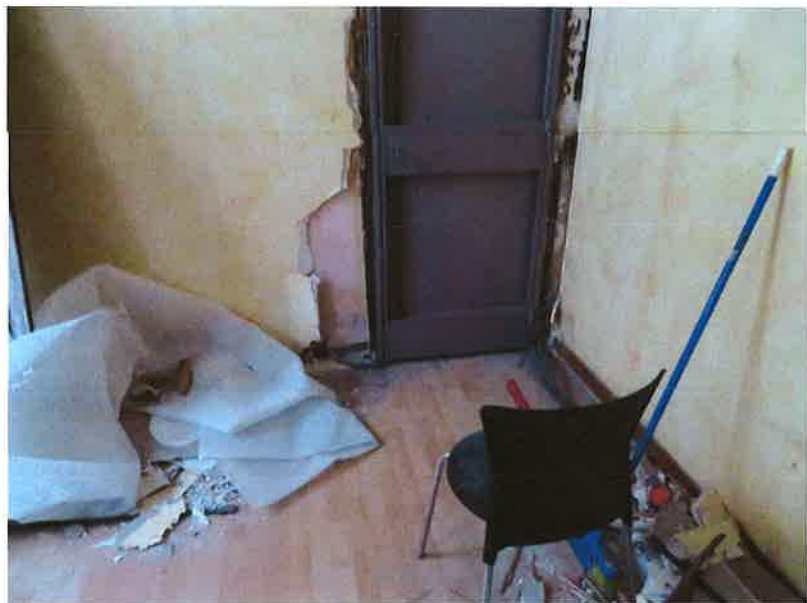
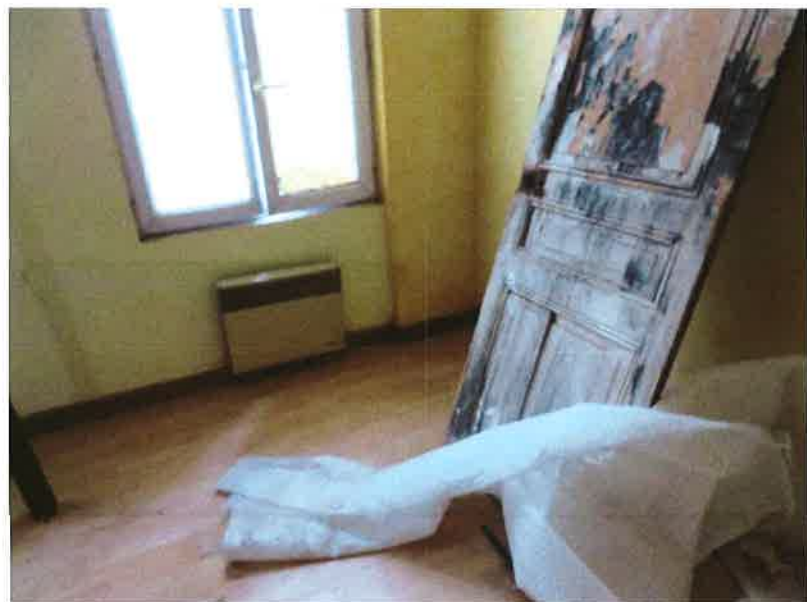
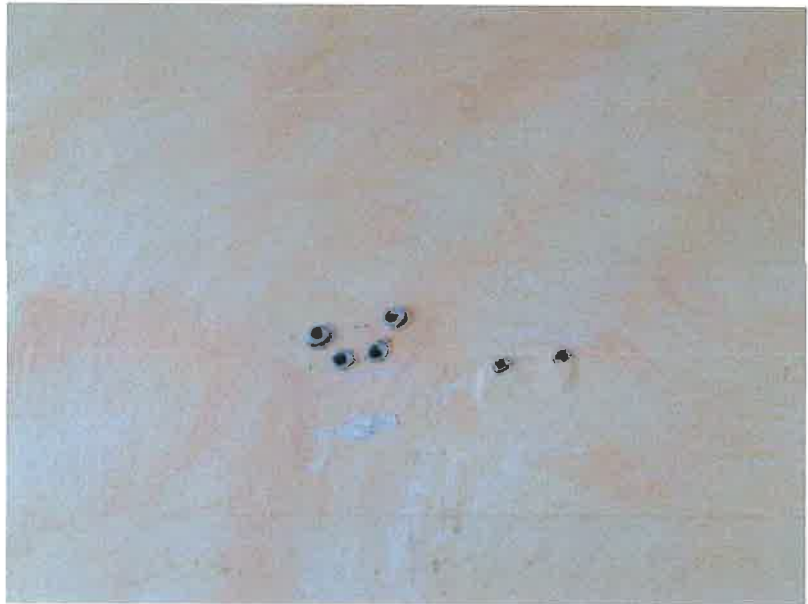
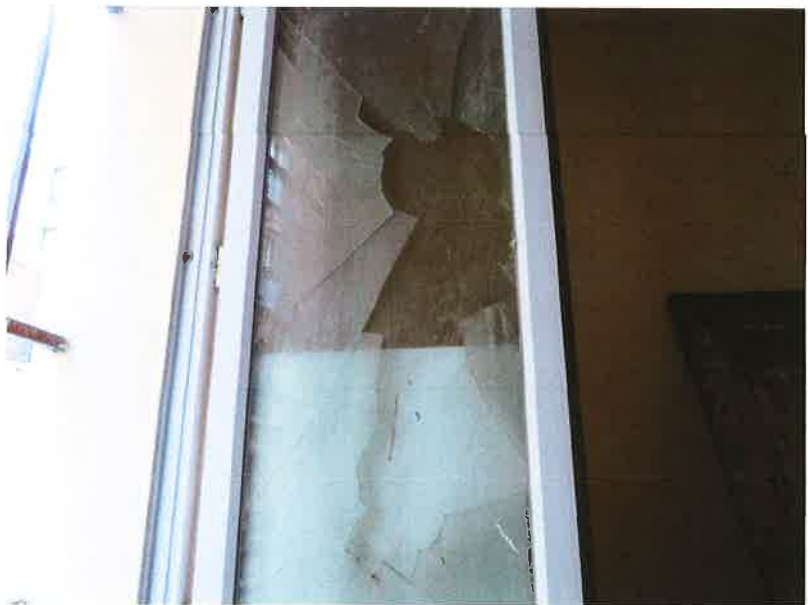
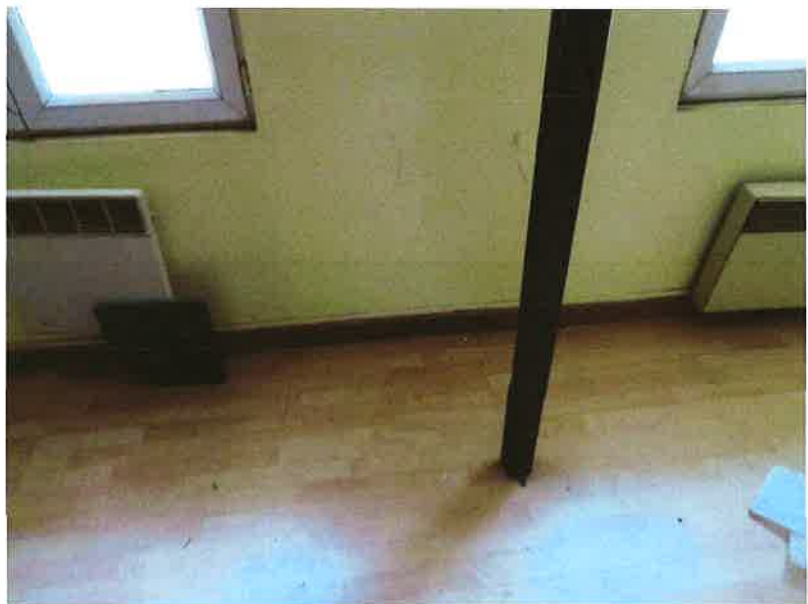
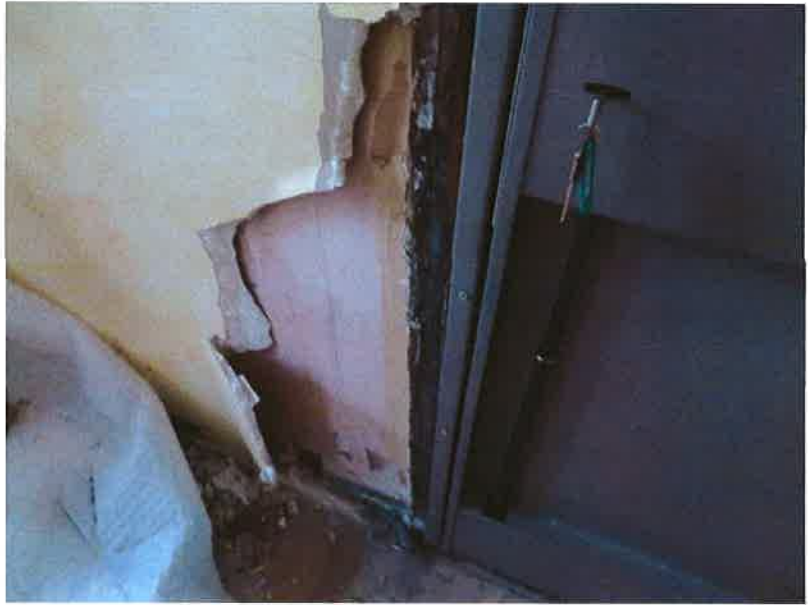
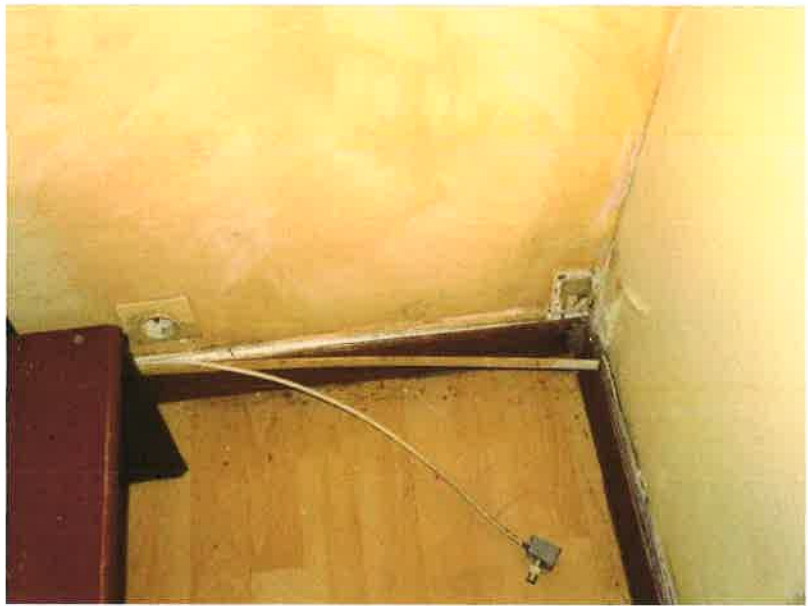
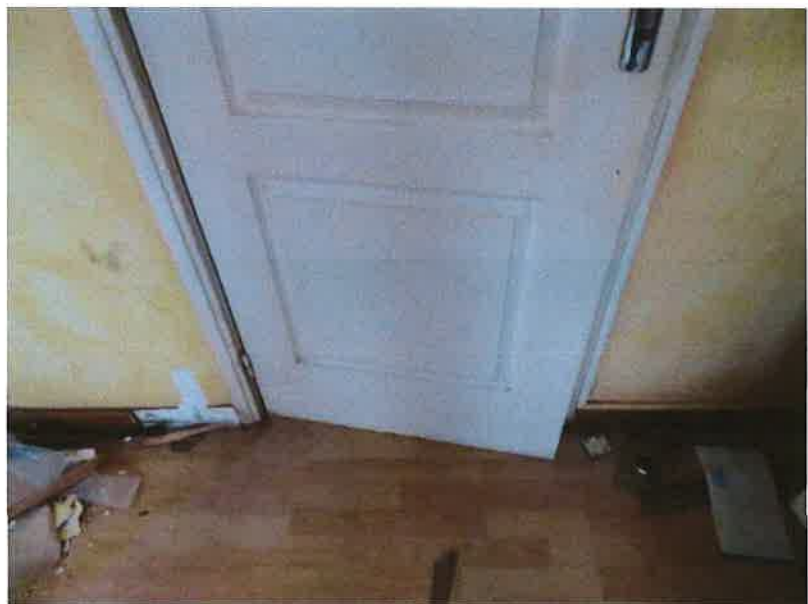
### 1<sup>ère</sup> pièce sur rue :

Le parquet stratifié au sol est usagé. Il est couvert de taches et de salissures. Les lames sont dégradées par endroits et l'ensemble est fortement poussiéreux.

Les plinthes sont usagées et je relève que celles-ci se décollent sur le mur face à la porte d'entrée.

La peinture sur les murs est usagée. Je peux relever de nombreux trous de chevilles sur les murs. Je relève que l'encadrement de porte est dégradé à l'intérieur de la pièce. Je relève des traces de frottements ainsi que des écaillures de peinture par endroits.

La peinture au plafond est usagée et sur laquelle je peux visualiser de nombreuses fissurations circuler ainsi que des décollements de peinture et de nombreuses moisissures visibles sur le toute côté droit de la pièce côté rue.

- Un point lumineux constitué de quatre spots ;
- Deux radiateurs électriques anciens et fortement poussiéreux et encrassés ;
- Deux fenêtres à double battant en PVC sur rue à double vitrage qui sont toutes les deux recouvertes d'adhésifs. Le vitrage de la fenêtre située sur le côté gauche de la pièce est intact en revanche le double vitrage extérieur du battant droit de la fenêtre de droite est brisé sur toute sa hauteur ;
- Du mobilier déposé ainsi que des planches qui sont entreposées ici et là ;
- Des prises électriques sous réserve de fonctionnement et fortement encrassées pour certaines.

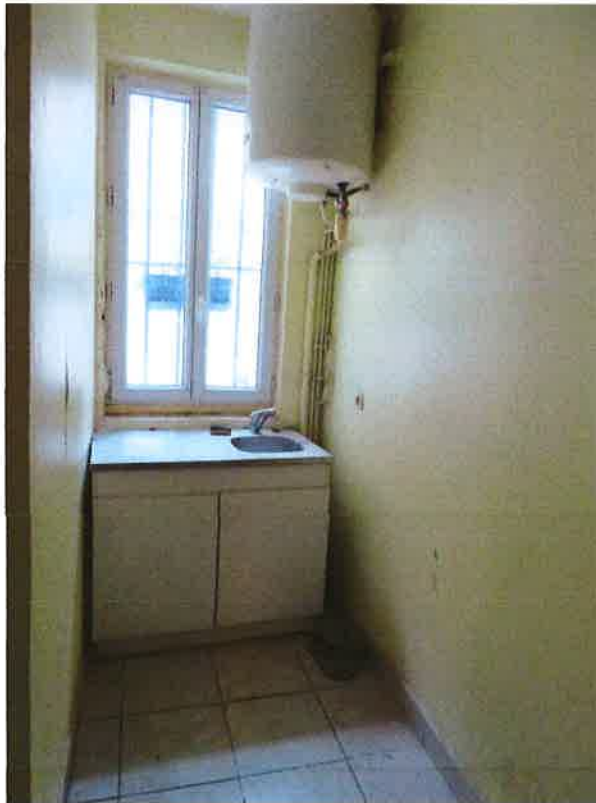
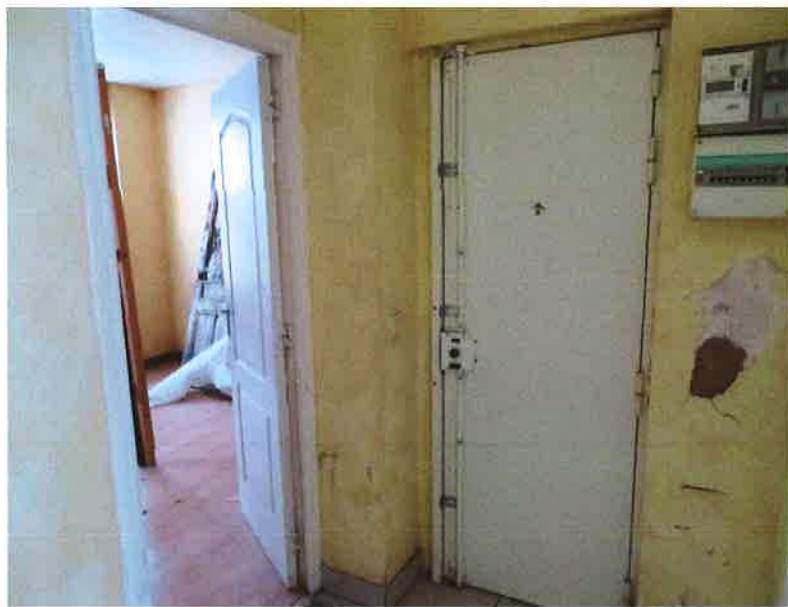
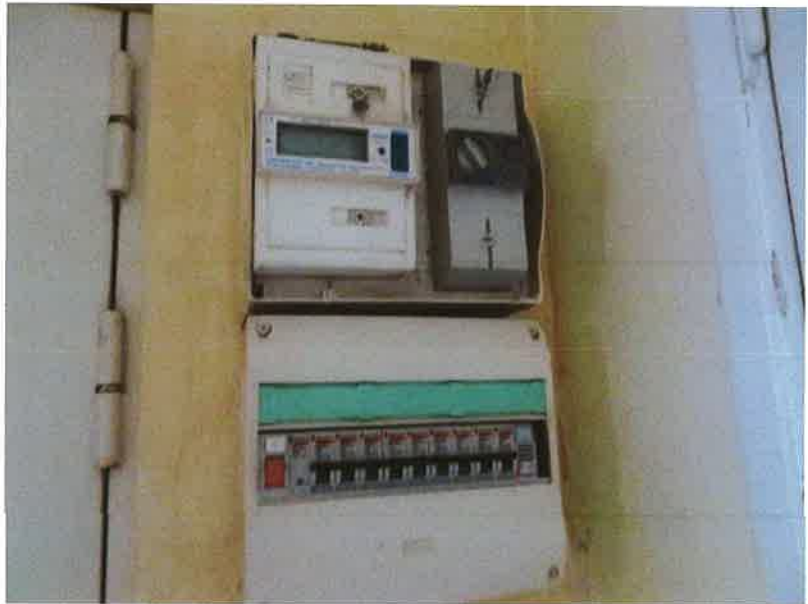
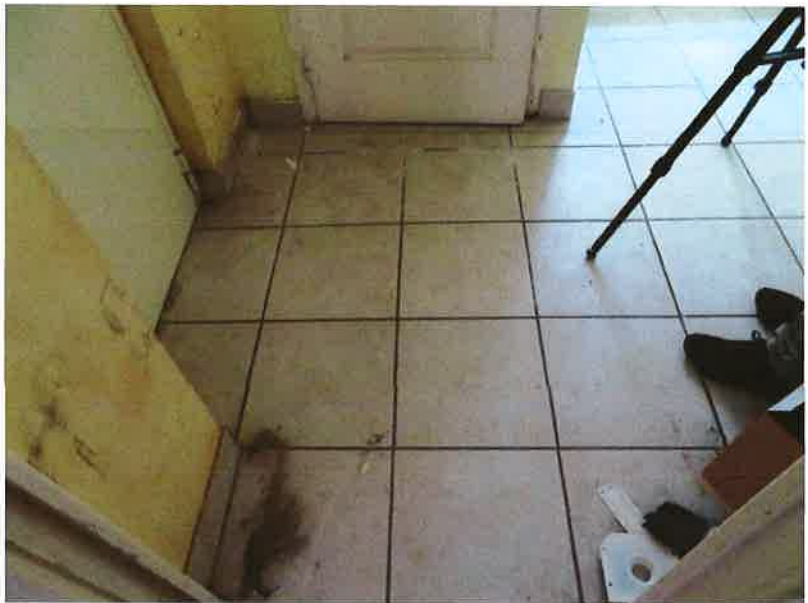
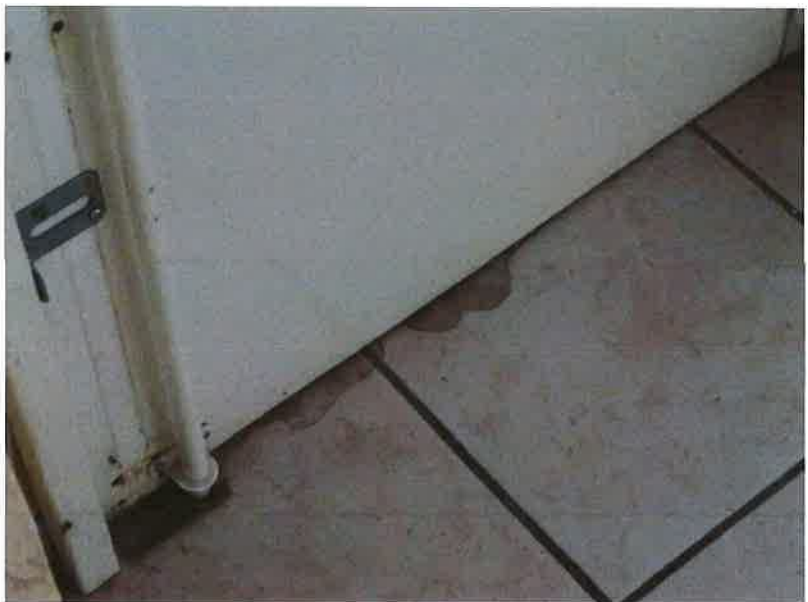
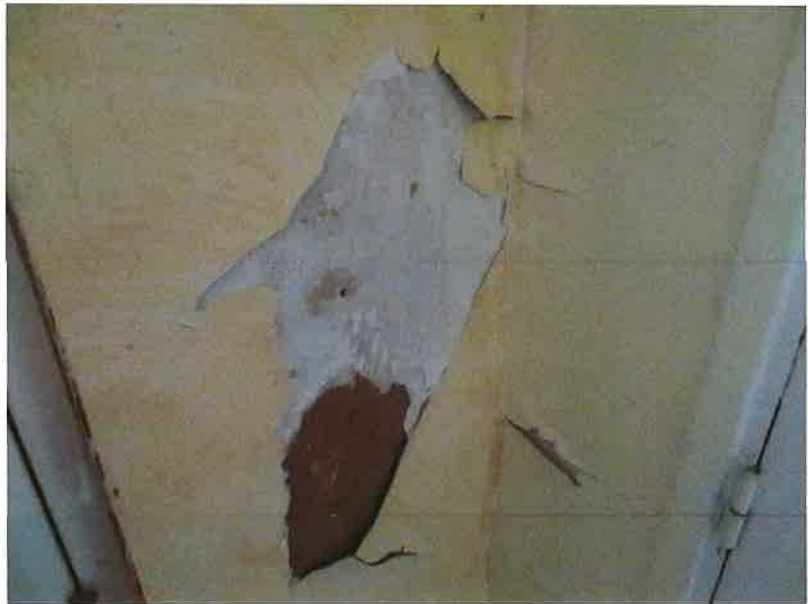
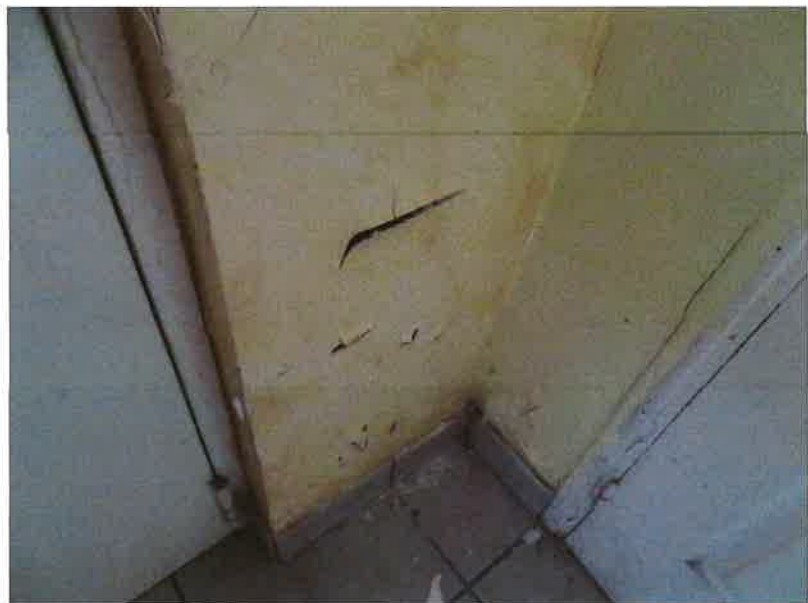
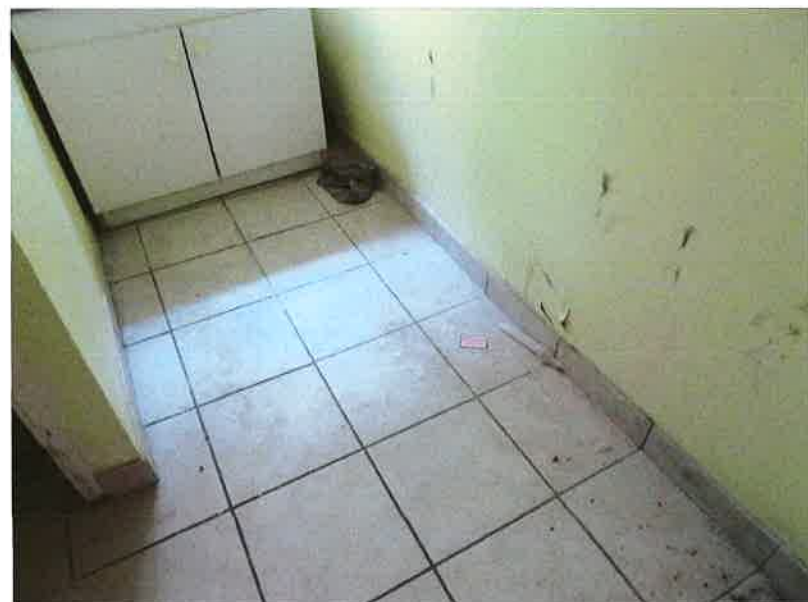
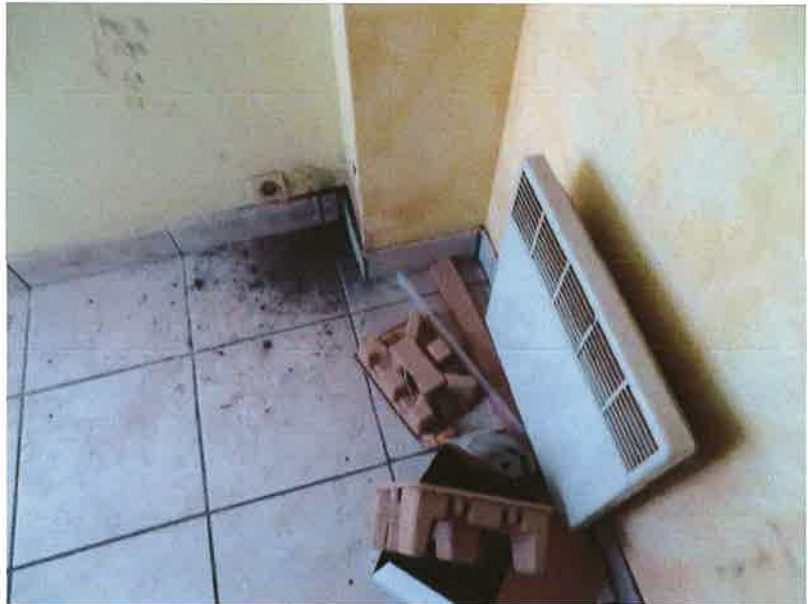
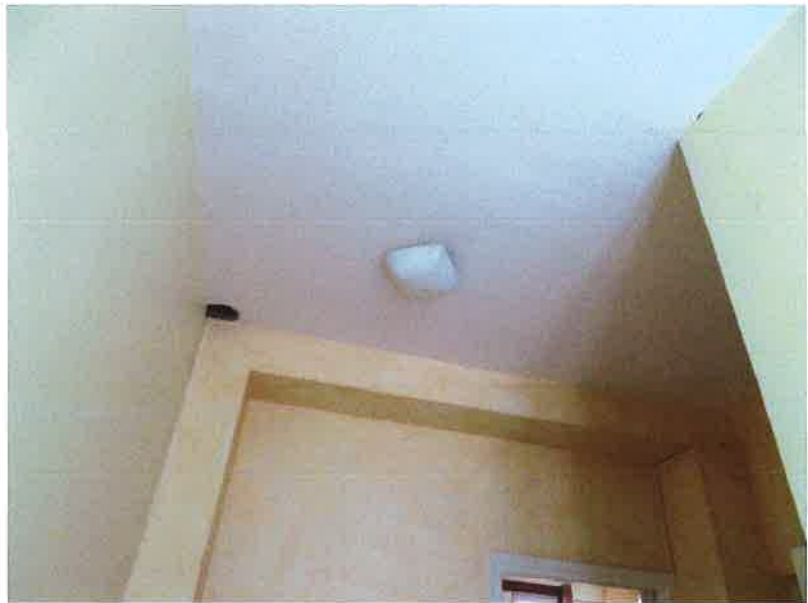
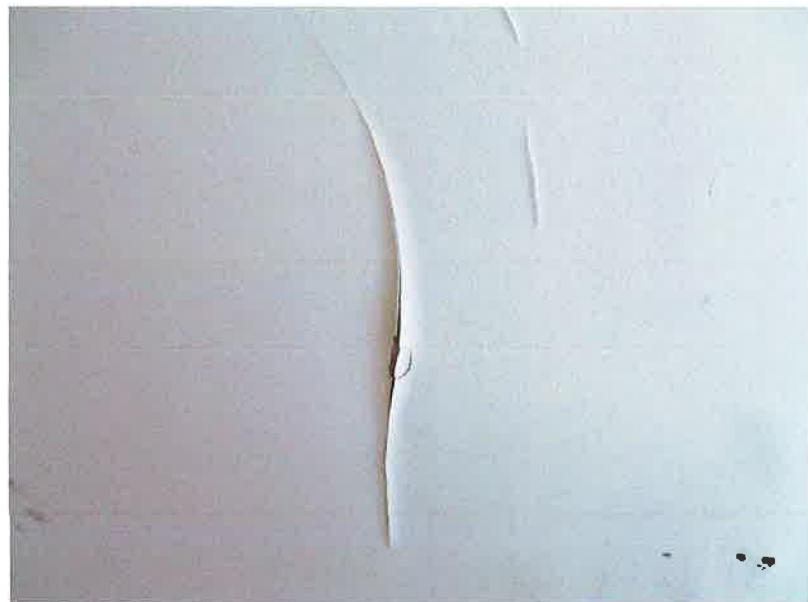
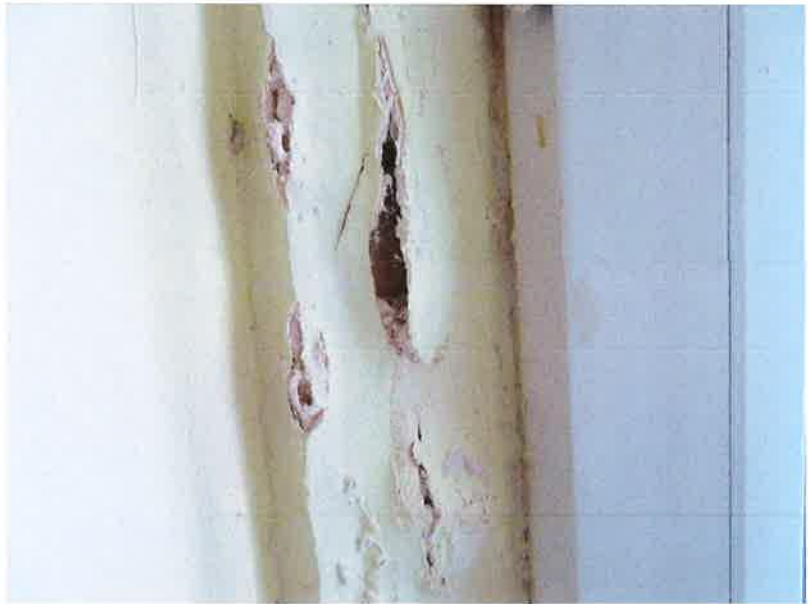
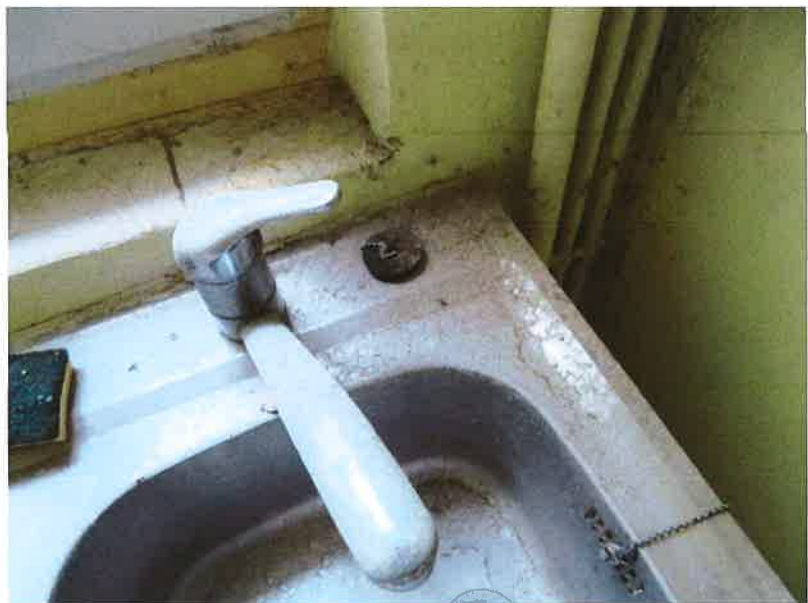
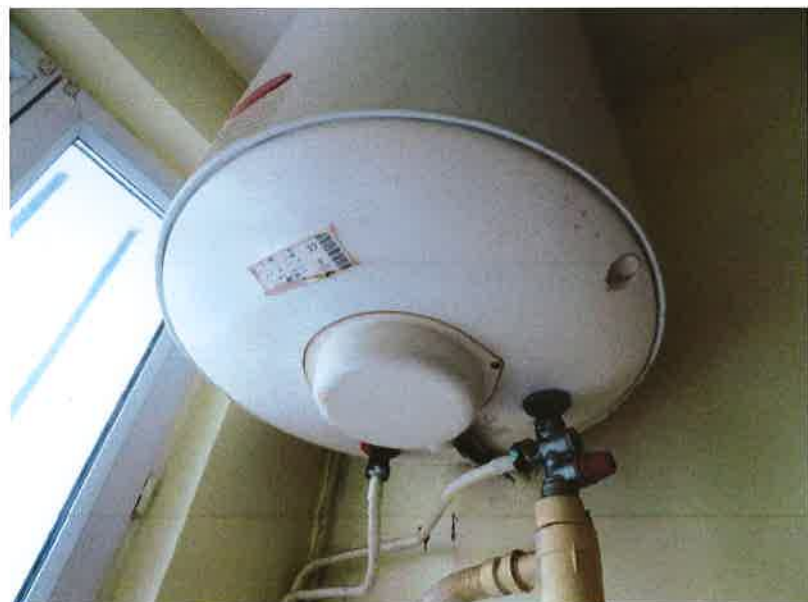
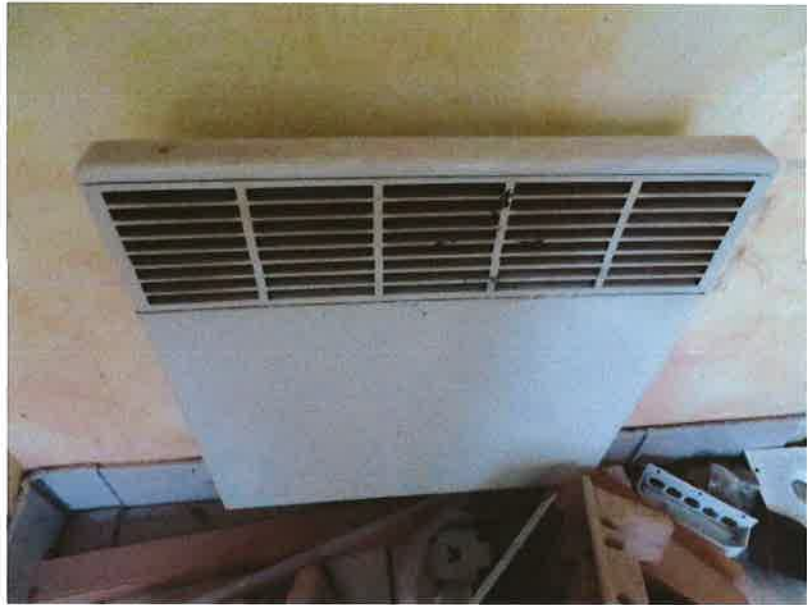
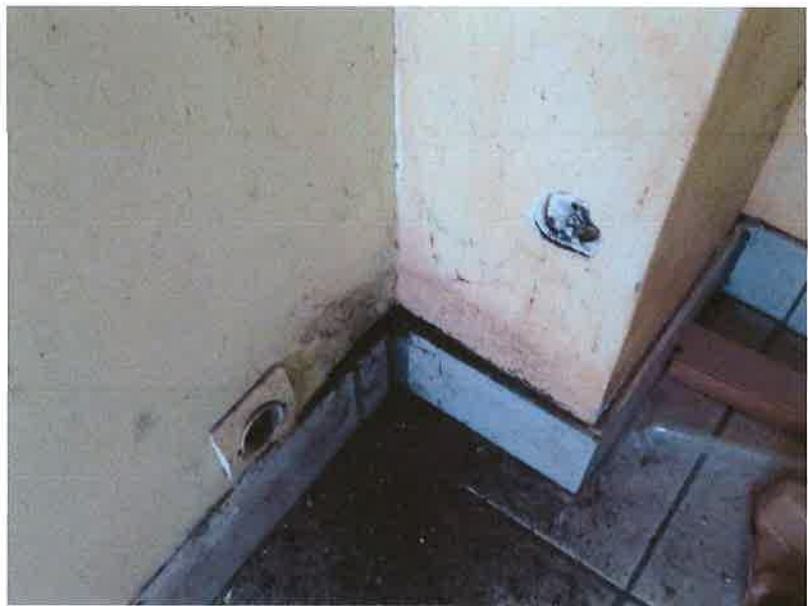
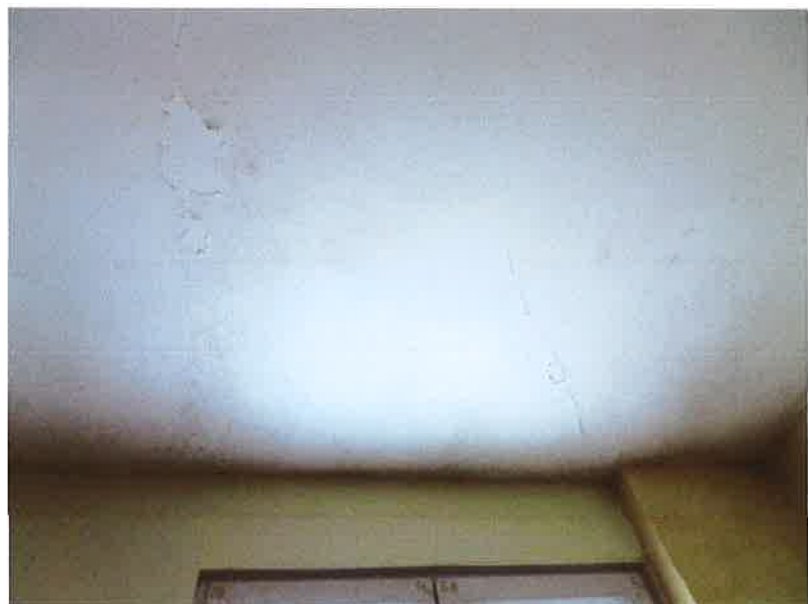
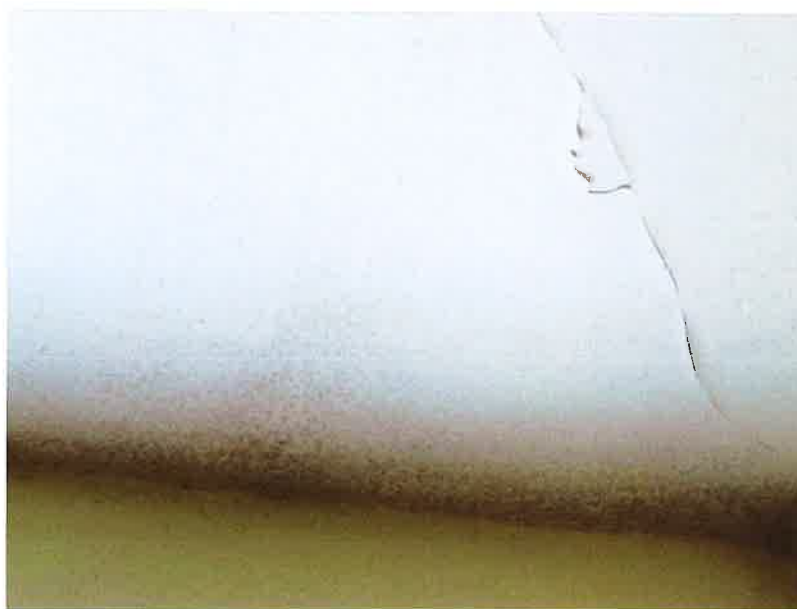
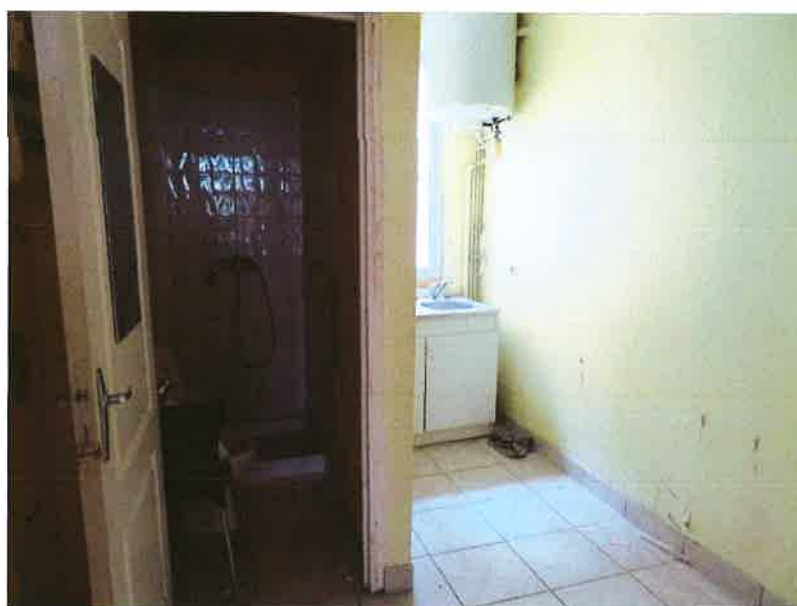
### **Cuisine (sur cour) :**

La porte d'accès ne ferme pas et tape contre son bâti. Elle est constituée d'un seul battant recouvert d'une peinture usagée et encrassée. Je relève que la porte frotte fortement contre le sol.

Le carrelage au sol est usagé. Je relève sur celui-ci un important dépôt de poussière et de débris de peinture. Je relève également des traces d'impacts au seuil de la porte menant au palier du rez-de-chaussée.

La peinture sur les murs est très dégradée. Je relève de nombreuses traces de frottements, un dépôt de poussière important, des décollements de peinture particulièrement visibles sur le pan de mur attenant aux parties communes au droit de la porte menant à celles-ci.

La toile de verre enduite au plafond est à l'état d'usage et sur laquelle je peux visualiser la présence d'une petite fissuration circuler.

Des boursoflures et des décollements de peinture sont apparentes sur le mur attenant aux WC.

- Une fenêtre donnant sur une courette intérieure à double battant en PVC qui s'ouvre et se referme correctement. Toutefois je relève que les battants de fenêtre sont fortement encrassés et de nombreux décollements de peinture sont visibles autour de la fenêtre et ce particulièrement sur le côté gauche de celle-ci ;
- Un meuble cuisine intégrant deux placards ;
- Un évier paillasse en inox équipé d'un robinet eau chaude eau froide. L'ensemble est fortement encrassé et poussiéreux ;
- Un ballon d'eau chaude de marque ARISTON ;
- Un radiateur électrique très encrassé et noirci. Je peux relever un percement situé en partie basse du mur en périmétrie du radiateur.
- Un compteur électrique ;
- Une petite armoire électrique contenant une rangée de fusibles et un disjoncteur différentiel

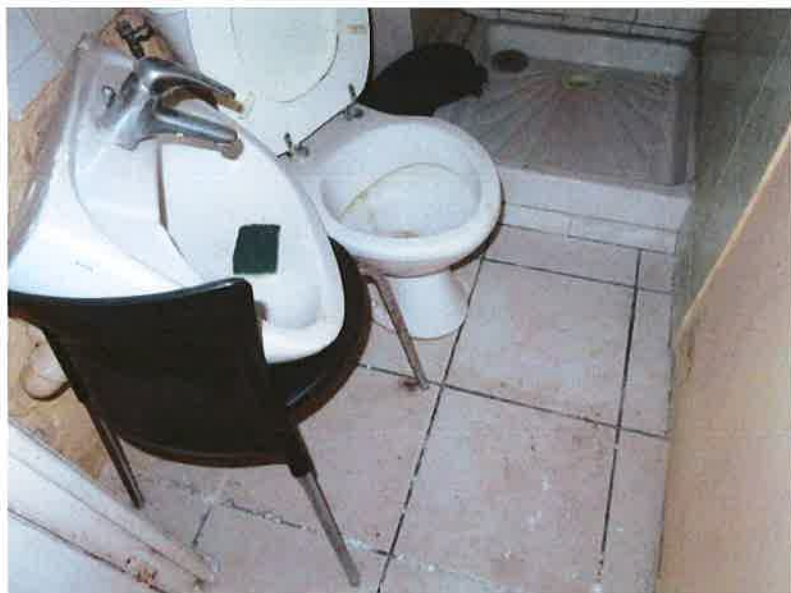
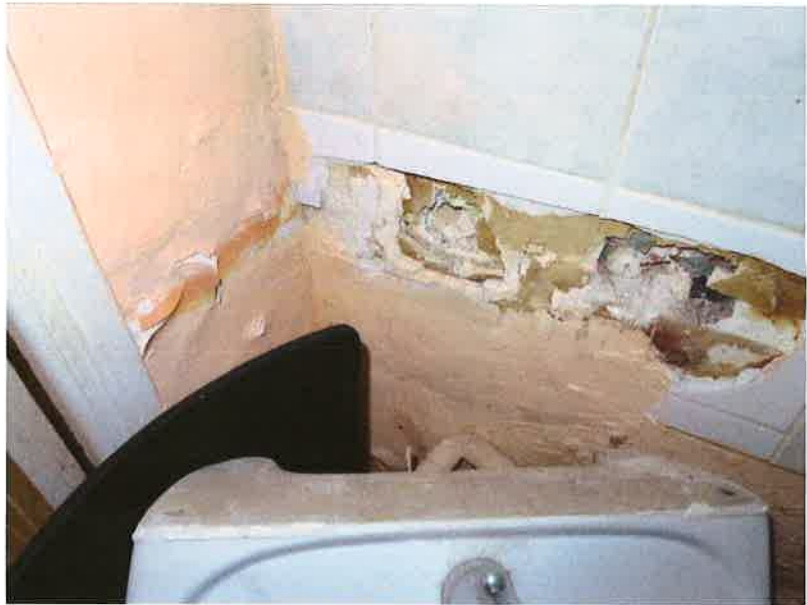
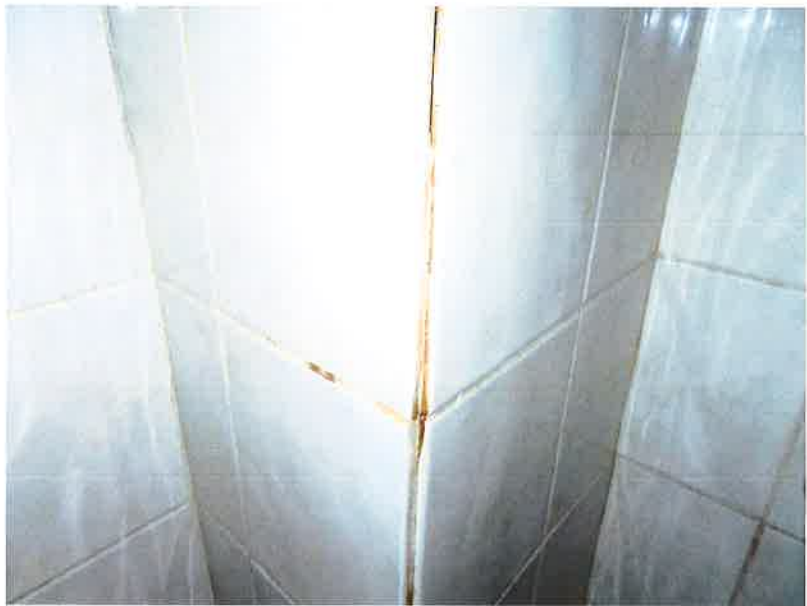
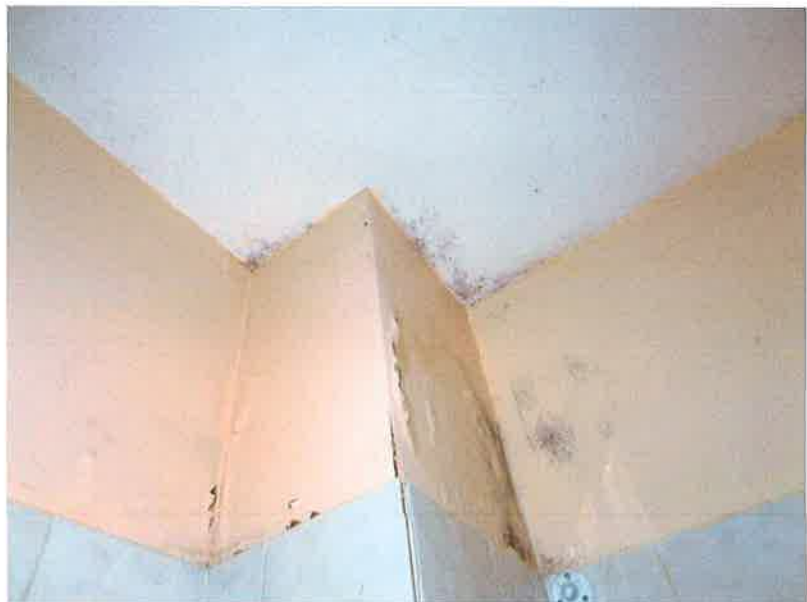
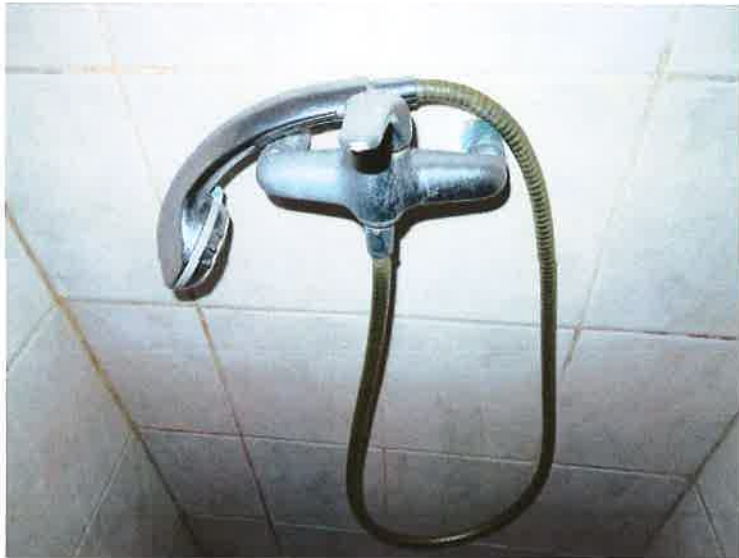
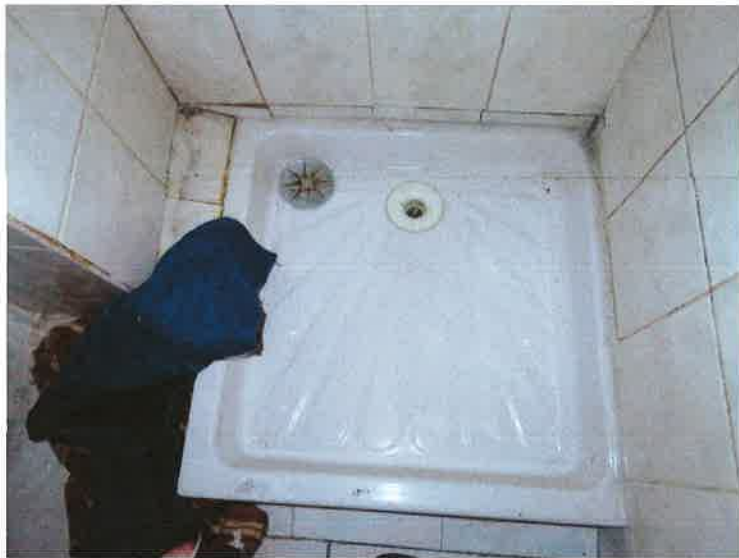
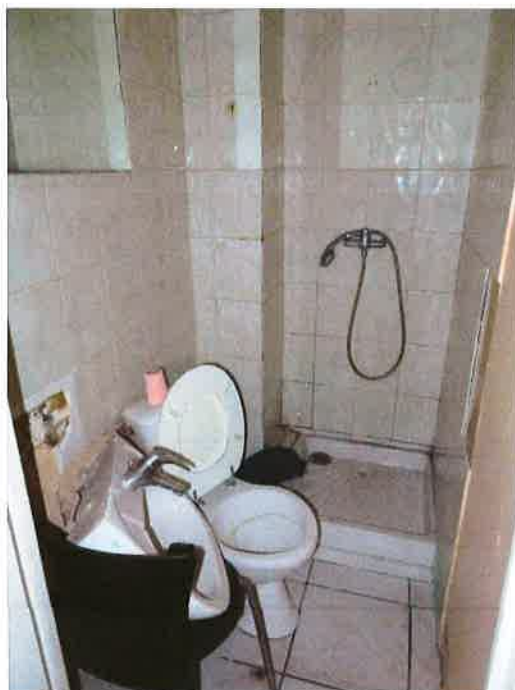
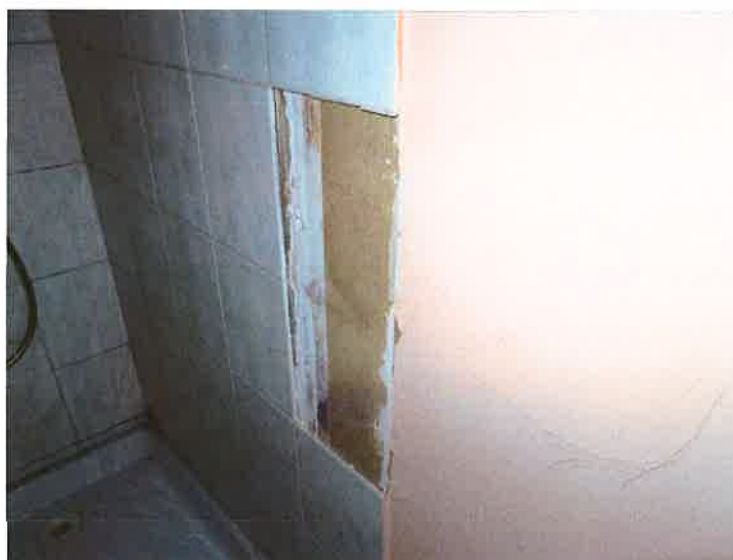
### **Salle de douche et WC (sur cour) :**

L'accès s'effectue par une porte constituée d'un battant et qui frotte fortement sur le sol. Sa peinture est à l'état d'usage, fortement encrassée et présente des écaillures de peinture. Elle intègre un miroir en partie interne.

Le carrelage au sol est usagé et encrassé sur toute sa surface.

La peinture sur les murs est dégradée par l'humidité en particulier en partie haute face. Je relève également de nombreuses traces de frottements et des traces d'impacts ainsi que des décollements de peinture en particulier côté droit au niveau cloisons attenante à la cuisine.

Il existe au niveau du mur face de nombreuses traces d'humidité occasionnant des décollements de peinture.

Je relève que le carrelage mural est entièrement déposé sur le côté gauche de la pièce et des percements sont effectués et visibles dans le mur. Pour le reste du carrelage mural, l'ensemble est très usagé et les joints sont abimés et se décollent à de nombreux endroits. Je relève la présence de trous de chevilles non rebouchés.

- Une ventilation ;
- Un miroir ;
- Un point lumineux constitué de trois spots dont l'un est manquant ;
- Une vasque déposée et simplement posée sur une chaise ;
- Un WC ancien et encrassé déposé ;
- Un receveur de douche équipé d'un flexible avec douchette et robinet mitigeur eau chaude eau froide. L'ensemble est dégradé et abimé.

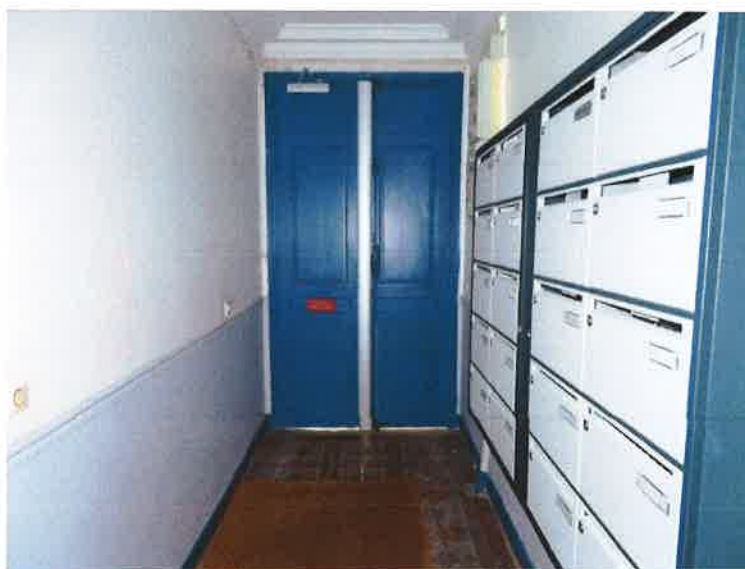
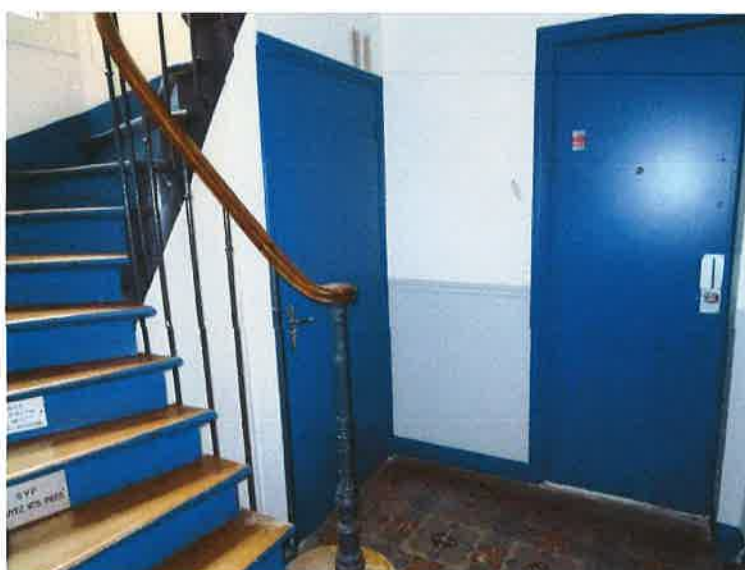
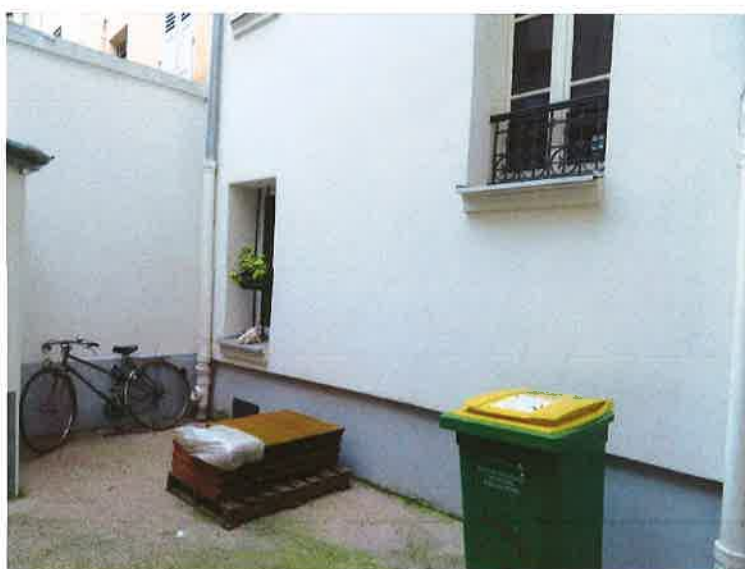
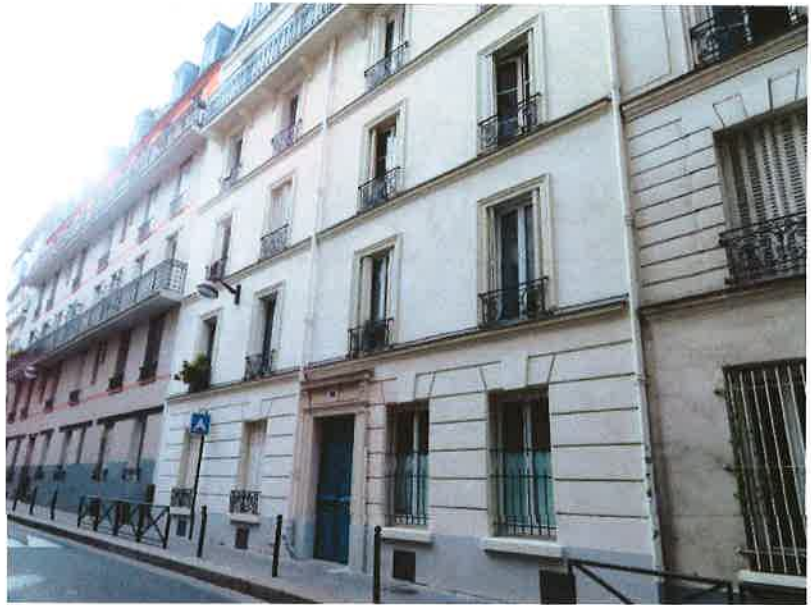
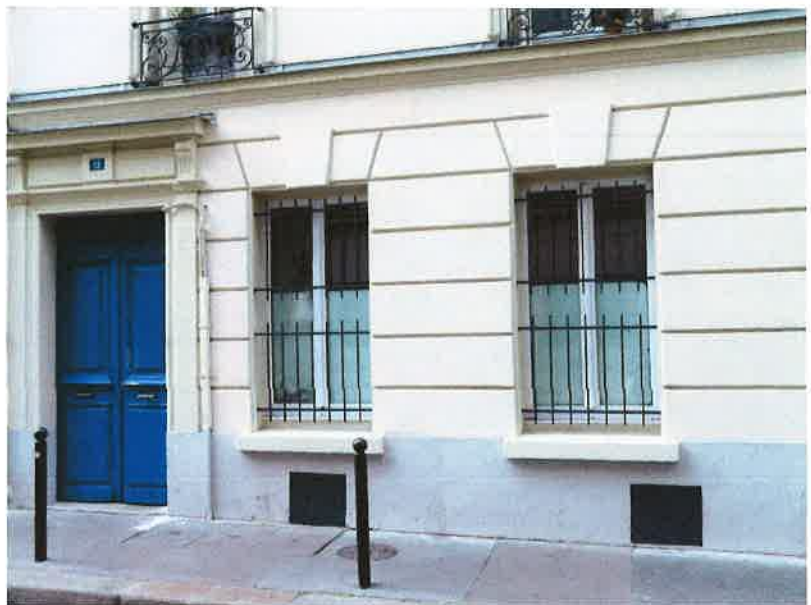
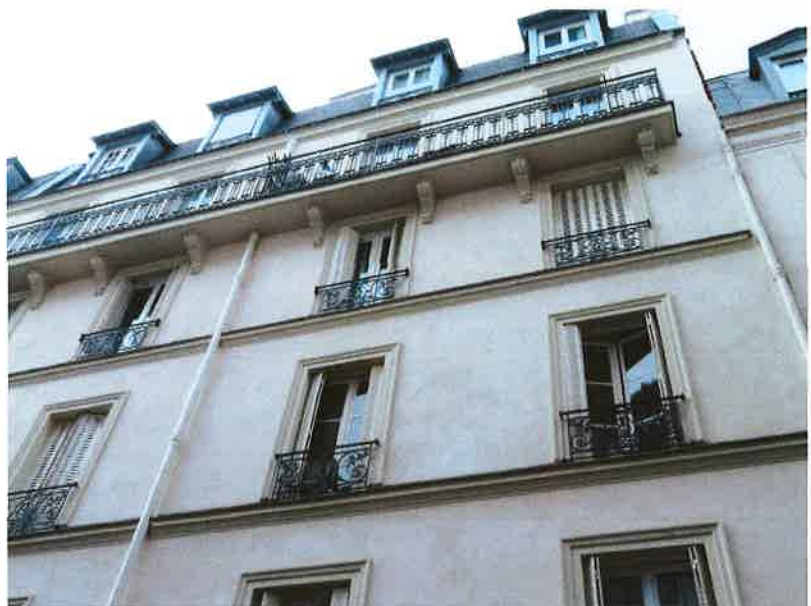
#### **RENSEIGNEMENTS SUR L'IMMEUBLE**

L'état général des parties communes est moyen. Je relève que tant le carrelage que les murs et les escaliers sont usagés.

Des travaux d'isolation thermique par l'extérieur ont été effectués sur le mur donnant coté cour.

Le mur de façade sur la rue est en bon état général.
