# Résumé de l'expertise n° 2211-18191

Désignation du ou des bâtiments
<p><i>Localisation du ou des bâtiments :</i>            Adresse : ..... <b>64 Rue Damrémont</b>            Commune : ..... <b>75018 PARIS</b>            Situation du ou des lot(s) de copropriété :  <b>Etage : 2 ; porte : D ;</b>            Périmètre de repérage : ..... <b>Toutes parties accessibles sans démontage ni destruction</b></p>

## Certificat de surface privative

Numéro de dossier : 2211-18191  
 Date du repérage : 01/12/2022  
 Durée du repérage : 01 h 30

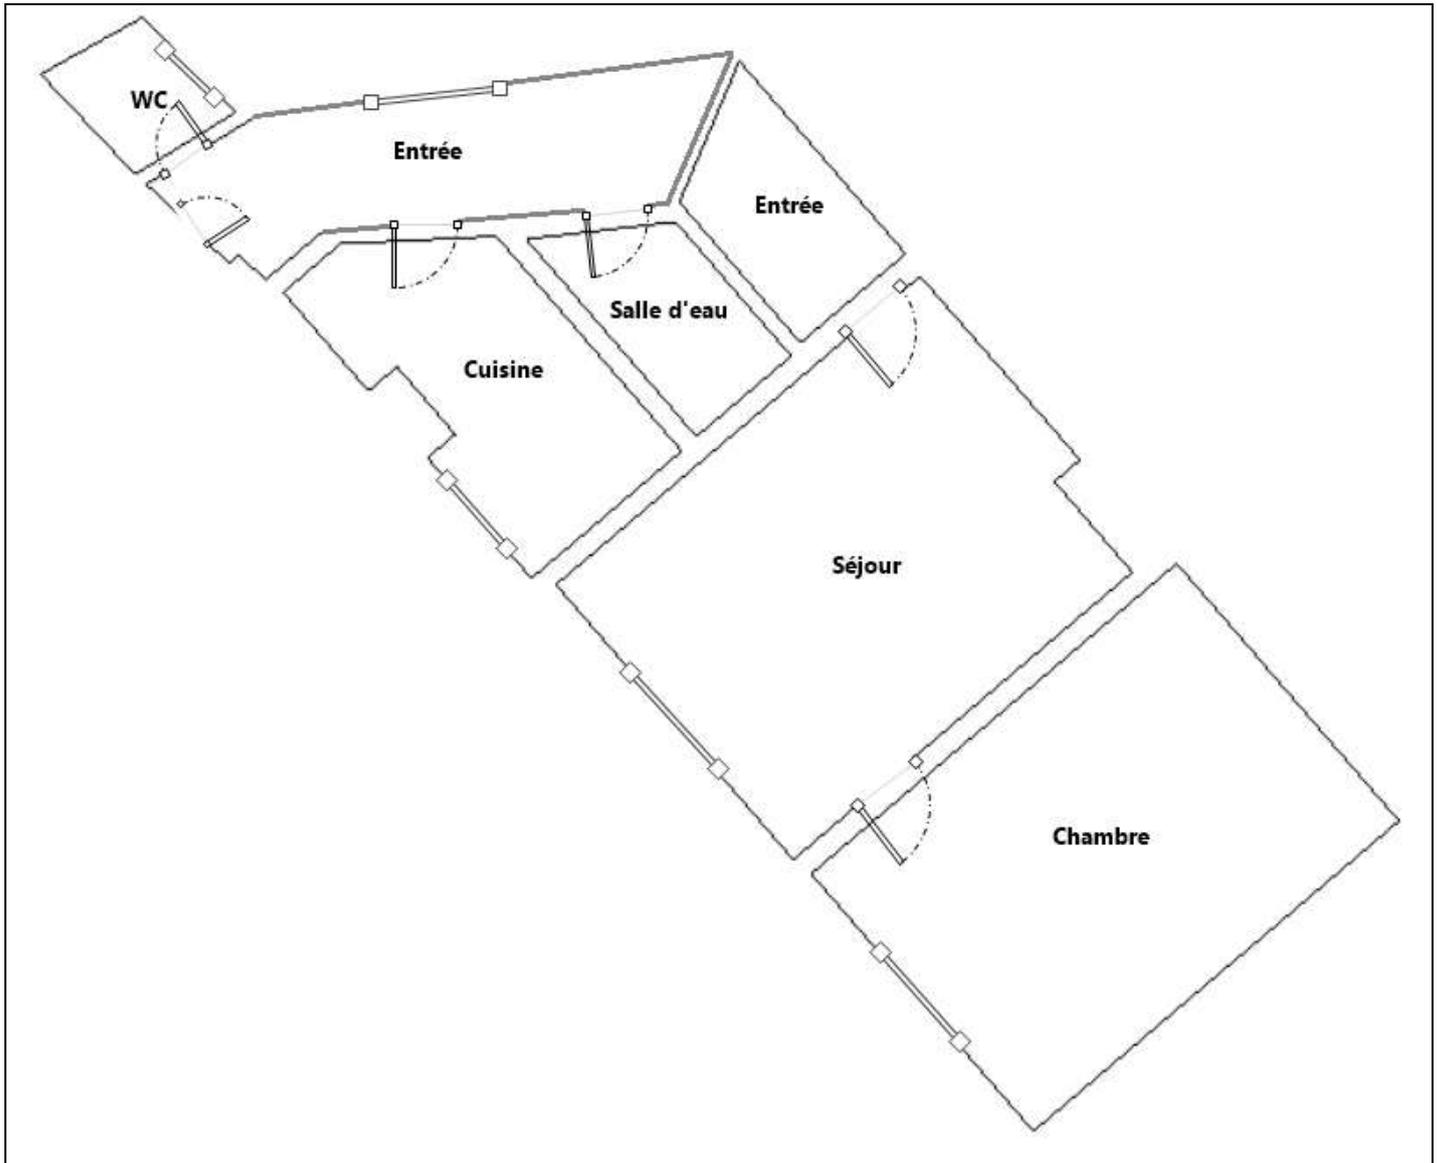
## 7.1 - Annexe - Schéma de repérage

Planche (croquis) de repérage technique effectué par le cabinet : **DIAG 75**, auteur : **SCOREL jacquelin**  
Dossier n° 2211-18191 du 05/12/2022  
Adresse du bien : 64 Rue Damrémont (7 - Cave: 46) 75018 PARIS

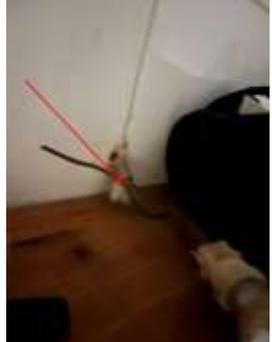
B7.3 e	L'installation électrique comporte au moins un dispositif de protection avec une partie active nue sous tension accessible. <b>Remarques :</b> Présence de dispositif de protection de matériel électrique présentant des parties actives nues sous tension ; <b>Faire intervenir un électricien qualifié afin de remplacer les matériels présentant des parties actives nues sous tension (2ème étage - Salle d'eau)</b>

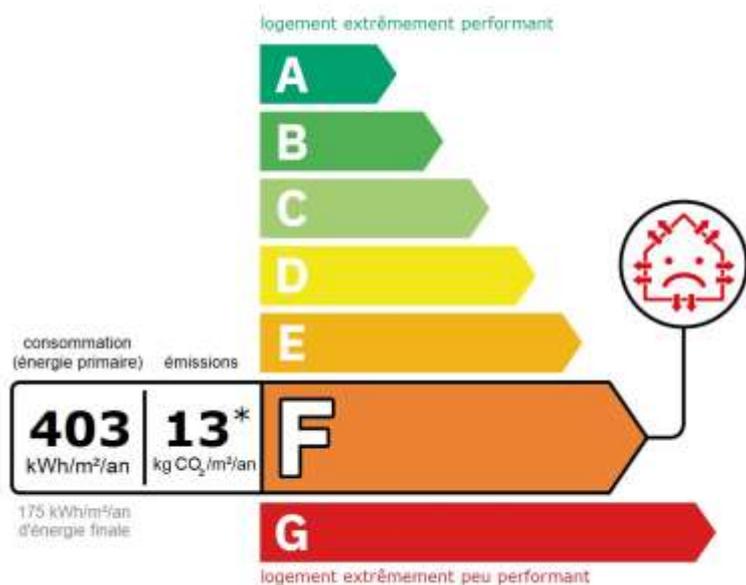
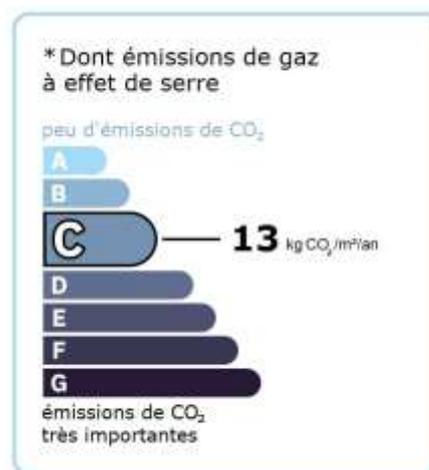
## Performance énergétique et climatique

Le niveau de consommation énergétique dépend de l'isolation du logement et de la performance des équipements.  
Pour l'améliorer, voir pages 4 à 6

Ce logement émet 483 kg de CO<sub>2</sub> par an, soit l'équivalent de 2 503 km parcourus en voiture.
