## Certificat de superficie de la partie privative

# DPE Diagnostic de performance énergétique (logement)

Ac res 130 rue de Tocqueville  
75017 PARIS-17EME  
Bât. 8 RDJ. N° de lot: 1113

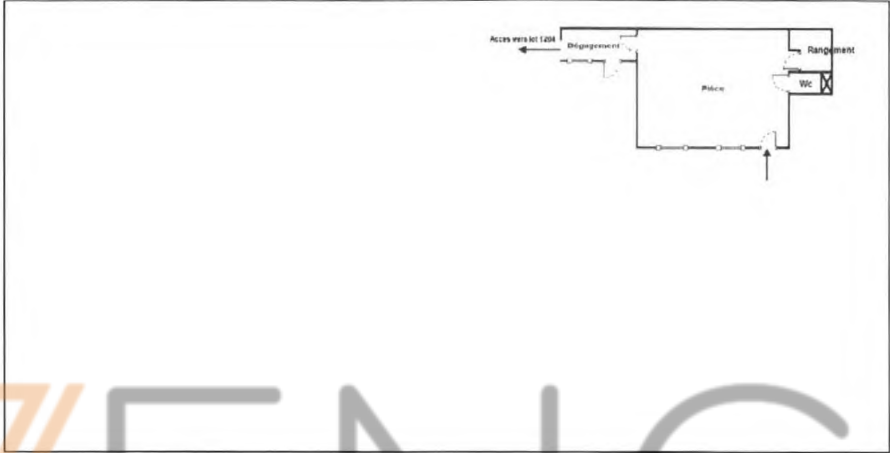
7.1 - Annexe - Schéma de repérage

| | Conduit en fibre-ciment | | Dalles de sol |

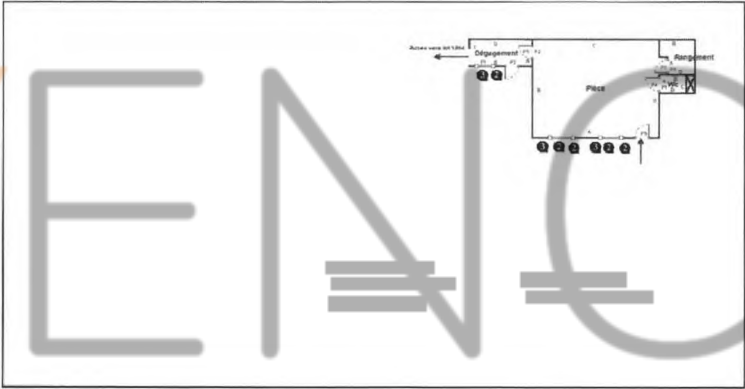
Localisation des mesures sur croquis de repérage

| N° | Zone | Unité de diagnostic | Substrat | Revêtement apparent | Localisation mesure | Mesure (mg/cm²) | Type de dégradation | Classement UD | Observation |
|---|---|---|---|---|---|---|---|---|---|
| 18 | B | Quinte corps | Métal | Peinture | mesure 1 | 5,11 | Dégradé (Ecaillage) | 3 | |

| N° | Zone | Unité de diagnostic | Substrat | Revêtement apparent | Localisation mesure | Mesure (mg/cm²) | Type de dégradation | Classement UD | Observation |
|---|---|---|---|---|---|---|---|---|---|
| 41 | A | Quinte corps 1 | Métal | Peinture | mesure 1 | 3,57 | Dégradé (Ecaillage) | 3 | |
| 42 | A | Quinte corps 2 | Métal | Peinture | mesure 1 | 6,45 | Dégradé (Ecaillage) | 3 | |

Du fait de la présence de revêtements contenant du plomb au-delà des seuils en vigueur et de la nature des dégradations constatées (dégradé) sur certaines unités de diagnostic et en application de l'article L. 1334-9 du code de la santé publique, le propriétaire du bien, objet de ce constat, doit effectuer les travaux appropriés pour supprimer l'exposition au plomb, tout en garantissant la sécurité des occupants. Il doit également transmettre une copie complète du constat, annexes comprises, aux occupants de l'immeuble ou de la partie d'immeuble concernée et à toute personne amenée à effectuer des travaux dans cet immeuble ou la partie d'immeuble concernée.
