# EXPIM

### NOTE DE SYNTHÈSE

N° de dossier : CT8055DB

Adresse : 6 rue Paul Vaillant Couturier - Code postal : 92230 - Ville : GENNEVILLIERS

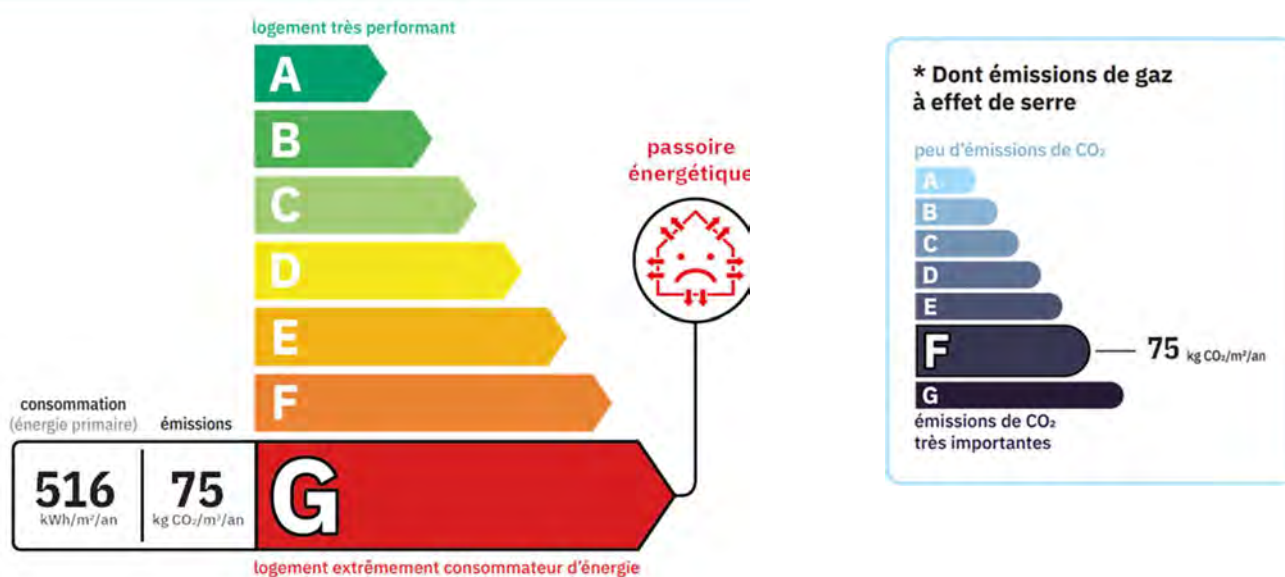
## Performance énergétique

logement et de la performance des équipements.  
Pour l'améliorer, voir pages 5 à 6.

principalement des types d'énergies  
utilisées (bois, électricité, gaz, fioul, etc.)

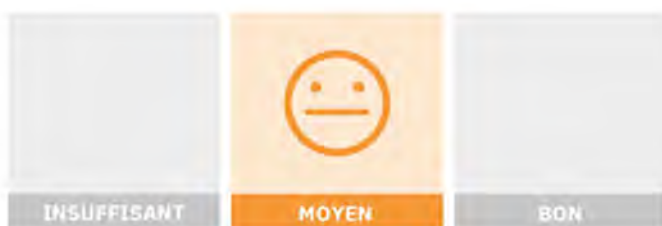
## Confort d'été (hors climatisation)\*

Les caractéristiques de votre logement améliorant le confort d'été :
