Résumé de l'expertise n° 2501-20591

Adresse : **11-13-15 Allée Anne de Beaujeu**

Commune : **75019 PARIS**

Certificat de surface privative

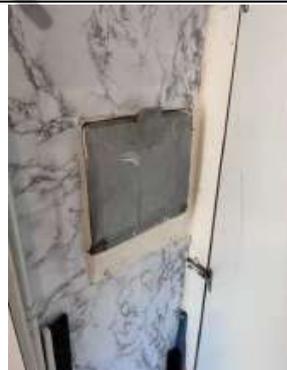
Localisation	Identifiant + Description	Justification	Etat de conservation et préconisations	Photo
7ème étage - Cuisine	<p>Identifiant: S1 Description: Conduit vide-ordures vertical Composant de la construction: Vide-ordures Partie à sonder: Conduits Liste selon annexe.13-9 du CSP: B Localisation sur croquis: S1 Sondage: Visuel</p>	<p>Elément commun à l'immeuble, consulter le Dossier Technique Amiante de la copropriété</p>	<p>Matériau non dégradé</p> <p>Résultat EP**</p> <p>Préconisation : Il est recommandé de réaliser une évaluation périodique.</p> <p>Recommandation : Voir les Mesures d'ordre général – Obligations réglementaires</p>

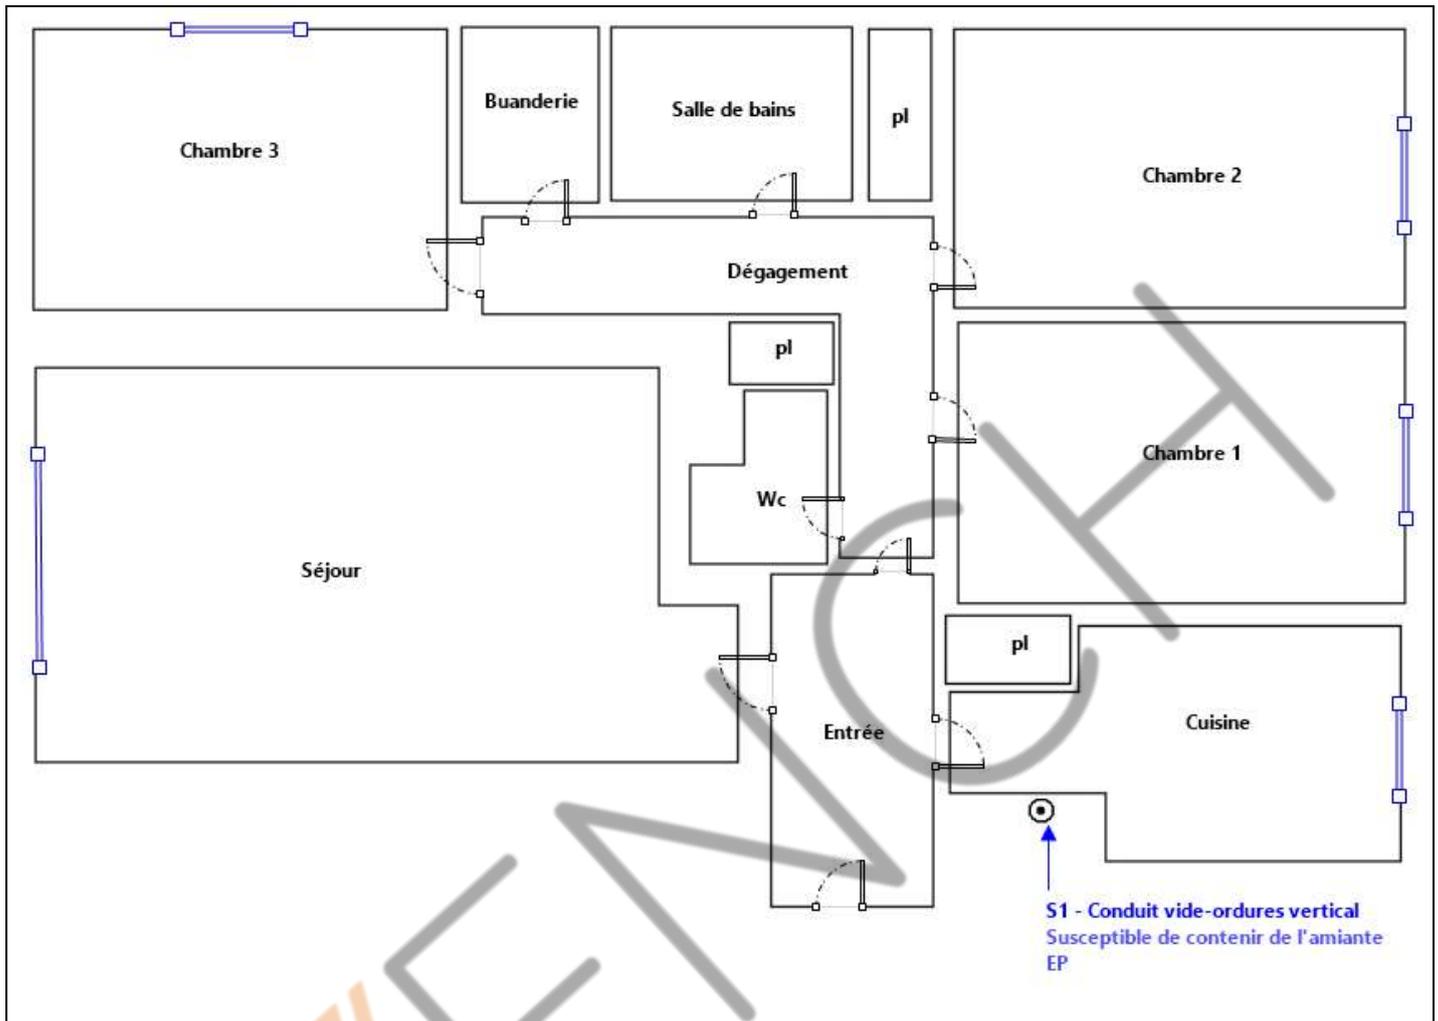
7.1 - Annexe - Schéma de repérage

Planche (croquis) de repérage technique effectué par le cabinet : **DIAG 75**, auteur : **SCOREDEL jacquelin**
Dossier n° 2501-20591 du 20/01/2025
Adresse du bien : 11-13-15 Allée Anne de Beaujeu (16 - Cave: 129 - Box: 249) 75019 PARIS

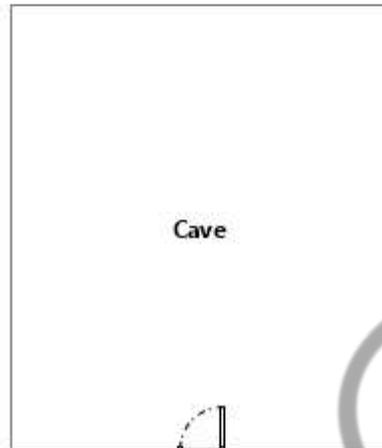
**Planche (croquis) de repérage technique effectué par le cabinet : DIAG 75, auteur : SCORDEL jacquelin
Dossier n° 2501-20591 du 20/01/2025
Adresse du bien : 11-13-15 Allée Anne de Beaujeu (16 - Cave: 129 - Box: 249) 75019 PARIS**

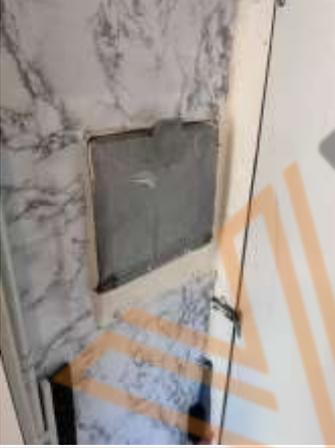
<p>Photo n° Ph001 Localisation : 7ème étage - Cuisine Ouvrage : Vide-ordures Partie d'ouvrage : Conduits Description : Conduit vide-ordures vertical Localisation sur croquis : S1</p>
---	---

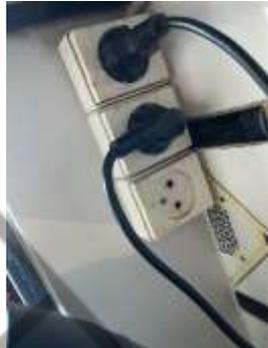
N° Article (1)	Libellé et localisation (*) des anomalies	N° Article (2)	Libellé des mesures compensatoires (3) correctement mises en œuvre	Photos
B3.3.6 a1	Au moins un socle de prise de courant ne comporte pas de broche de terre. Remarques : Absence de conducteurs de protection ; Faire intervenir un électricien qualifié afin d'installer des conducteurs de protection	B3.3.6 1	Alors que des socles de prise de courant ou des circuits de l'installation ne sont pas reliés à la terre (B.3.3.6 a1), a2 et a3), la mesure compensatoire suivante est correctement mise en œuvre : - protection du (des) CIRCUIT (s) concerné (s) ou de l'ensemble de l'installation électrique par au moins un dispositif différentiel à haute sensibilité ≤ 30 mA.

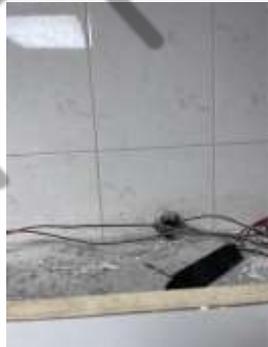
B7.3 e	L'installation électrique comporte au moins un dispositif de protection avec une partie active nue sous tension. Remarques : Présence de dispositif de protection de matériel électrique présentant des parties actives nues sous tension ; Faire intervenir un électricien qualifié afin de remplacer les matériels présentant des parties actives nues sous tension

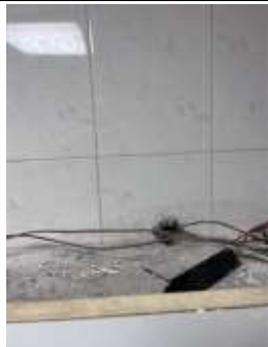
B8.3 e	Au moins un conducteur isolé n'est pas placé sur toute sa longueur dans un conduit, une goulotte ou une plinthe ou une huisserie, en matière isolante ou métallique, jusqu'à sa pénétration dans le matériel électrique qu'il alimente. Remarques : Présence de conducteurs électriques non protégés mécaniquement ; Faire intervenir un électricien qualifié afin d'installer des protections mécanique sur les conducteurs non protégés

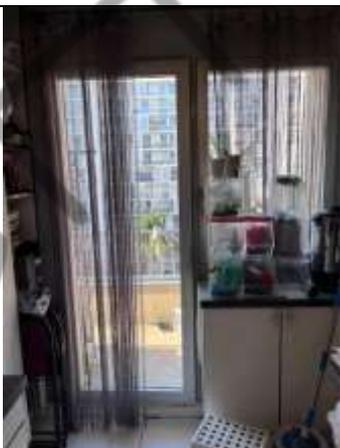
Points de contrôle ⁽³⁾ (selon la norme)	Anomalies observées (A1 ⁽⁴⁾ , A2 ⁽⁵⁾ , DGI ⁽⁶⁾ , 32c ⁽⁷⁾)	Libellé des anomalies et recommandations	Photos
C.14 - 19.1 Ventilation du local – Amenée d'air	A2	19.a1 : le local équipé ou prévu pour un appareil de cuisson seul n'est pas pourvu d'une amenée d'air ou celle-ci est située à plus de 2 pièces d'intervalle. (Table de cuisson BOSCH) Remarques : (7ème étage - Cuisine) Absence d'amenée d'air ; Créer une grille d'amenée d'air ou faire intervenir un installateur gaz qualifié afin de remplacer l'appareil existant par un appareil étanche (7ème étage - Cuisine) Risque(s) constaté(s) : Risque d'intoxication au monoxyde de carbone (CO) causée par une mauvaise combustion

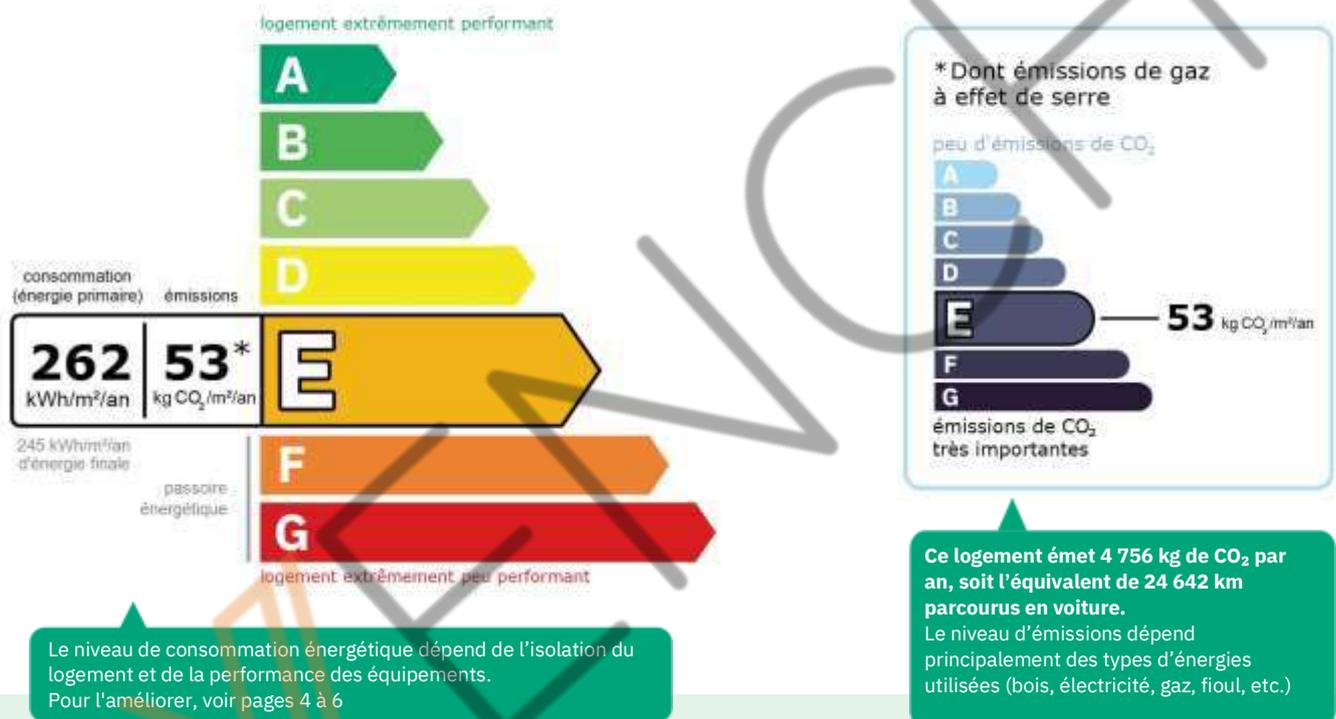
Performance énergétique et climatique

DPE	Consommation conventionnelle : 262 kWh ep/m ² .an (Classe E) Estimation des émissions : 53 kg eqCO ₂ /m ² .an (Classe E) Estimation des coûts annuels : entre 1 820 € et 2 510 € par an, prix moyens des énergies indexés sur les années 2021, 2022, 2023 Méthode : 3CL-DPE 2021 N° ADEME : 2575E0181354F
Electricité	L'installation intérieure d'électricité comporte une ou des anomalies pour laquelle ou lesquelles il est vivement recommandé d'agir afin d'éliminer les dangers qu'elle(s) présente(nt).
Mesurage (surface Loi Carrez)	Superficie Loi Carrez totale : 88,60 m ² Surface au sol totale : 88,60 m ²
