NOTE DE SYNTHÈSE

N° de dossier : CT8482DB

Adresse : 1 ter rue de Chateaudun - Code postal : 92100 - Ville : BOULOGNE BILLANCOURT

Nature du bien : Appartement + Cave

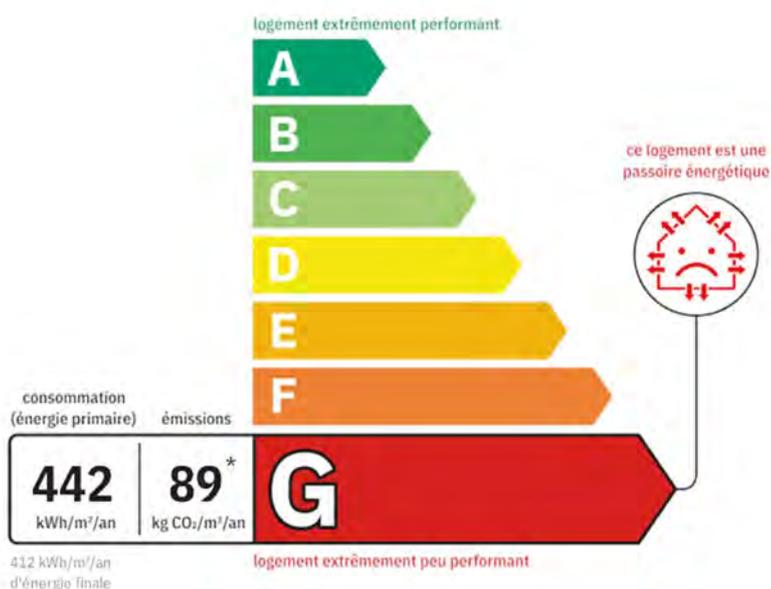
Performance énergétique et climatique

Le niveau de consommation énergétique dépend de l'isolation du logement et de la performance des équipements. Pour l'améliorer, voir pages 5 à 6.

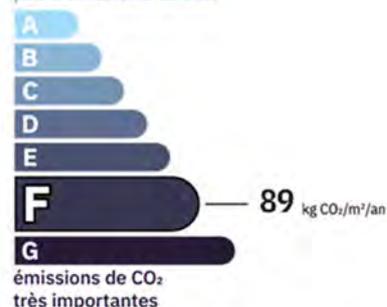
Ce logement émet 1499 kg de CO₂ par an, soit l'équivalent de 7767 km parcourus en voiture.
