Certificat de superficie de la partie privative

Numéro de dossier : 24/IMO/ 3181
Date du repérage : 06/03/2024
Heure d'arrivée : 11 h 30
Durée du repérage : 01 h 56

Localisation du ou des bâtiments :
Département : **Paris**
Adresse : **2 Bis Passage Guénot**
Commune : **75011 PARIS - 11EME**
Désignation et situation du ou des lots de copropriété :
Bât. B RDC Face, Lot numéro 27

Constat de risque d'exposition au plomb CREP

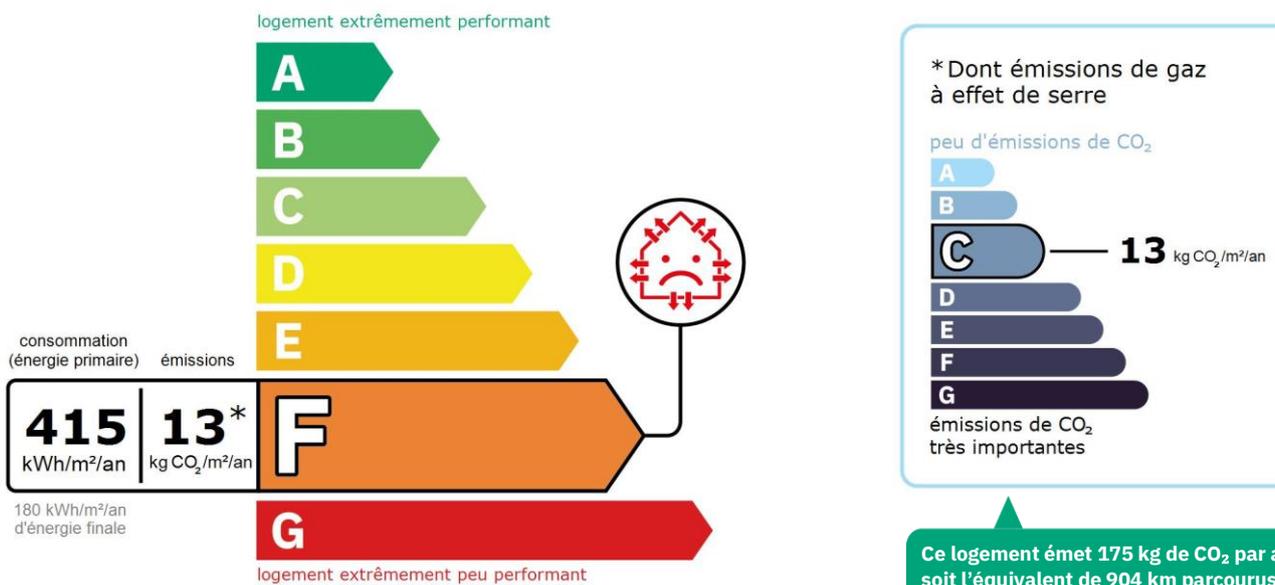
Performance énergétique et climatique

Le niveau de consommation énergétique dépend de l'isolation du logement et de la performance des équipements.
Pour l'améliorer, voir pages 4 à 6

Ce logement émet 175 kg de CO₂ par an, soit l'équivalent de 904 km parcourus en voiture.
Le niveau d'émissions dépend principalement des types d'énergies utilisées (bois, électricité, gaz, fioul, etc.)

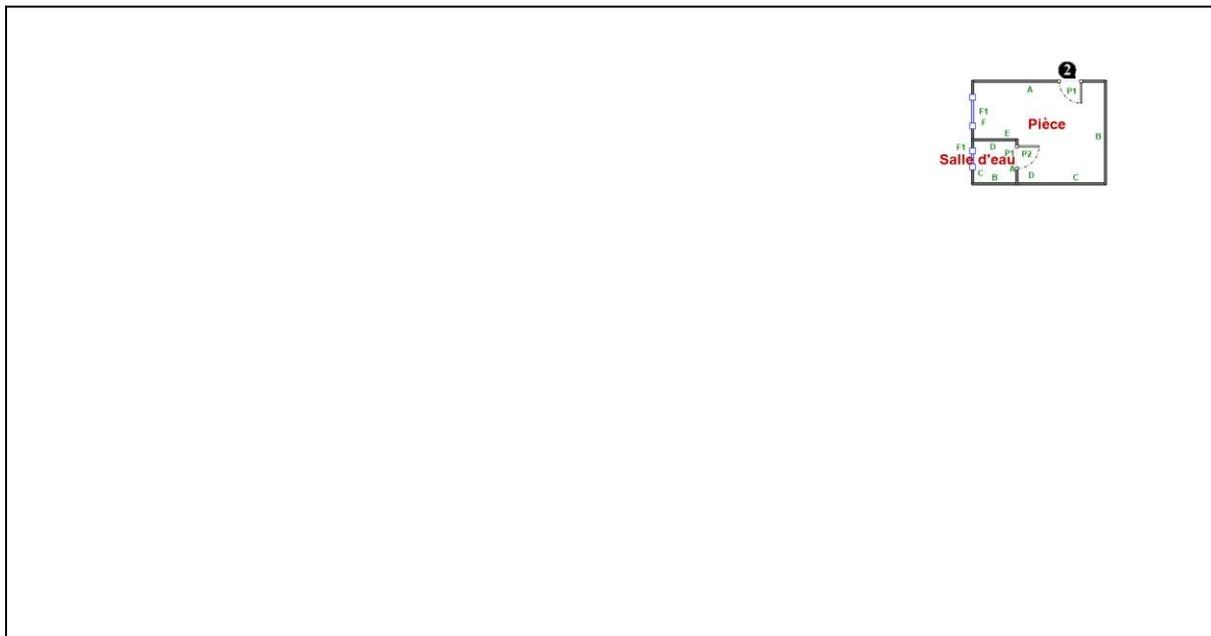
Localisation des mesures sur croquis de repérage

N°	Zone	Unité de diagnostic	Substrat	Revêtement apparent	Localisation mesure	Mesure (mg/cm²)	Type de dégradation	Classement UD	Observation
2	A	Mur	Plâtre	Peinture	partie basse (< 1m)	0		0	
3					partie haute (> 1m)	0			
4	B	Mur	Plâtre	Peinture	partie basse (< 1m)	0		0	
5					partie haute (> 1m)	0			
6	C	Mur	Plâtre	Peinture	partie basse (< 1m)	0		0	
7					partie haute (> 1m)	0			
8	D	Mur	Plâtre	Peinture	partie basse (< 1m)	0		0	
9					partie haute (> 1m)	0			
10	E	Mur	Plâtre	Peinture	partie basse (< 1m)	0		0	
11					partie haute (> 1m)	0			
12	F	Mur	Plâtre	Peinture	partie basse (< 1m)	0		0	
13					partie haute (> 1m)	0			
14		Plafond	Plâtre	Peinture	mesure 1	0		0	
15					mesure 2	0

N°	Zone	Unité de diagnostic	Substrat	Revêtement apparent	Localisation mesure	Mesure (mg/cm²)	Type de dégradation	Classement UD	Observation
17	A	Mur	Plâtre	Peinture	partie basse (< 1m)	0		0	
18					partie haute (> 1m)	0			
19	B	Mur	Plâtre	Peinture	partie basse (< 1m)	0		0	
20					partie haute (> 1m)	0			
21	C	Mur	Plâtre	Peinture	partie basse (< 1m)	0		0	
22					partie haute (> 1m)	0			
23	D	Mur	Plâtre	Peinture	partie basse (< 1m)	0		0	
24					partie haute (> 1m)	0			
25		Plafond	Plâtre	Peinture	mesure 1	0		0	
26					mesure 2	0			
-		Plinthes	Carrelage		Non mesurée	-		NM	Absence de revêtement
-	A	Porte	Bois >1949	Peinture	Non mesurée	-		NM	Elément récent

Du fait de la présence de revêtements contenant du plomb au-delà des seuils en vigueur et de la nature des dégradations constatées (non dégradé, non visible, état d'usage) sur certaines unités de diagnostic, le propriétaire doit veiller à l'entretien des revêtements recouvrant les unités de diagnostic de classe 1 et 2, afin d'éviter leur dégradation future.
