## DOSSIER DE DIAGNOSTICS TECHNIQUES

Adresse : ..... **8 avenue Boileau (76)**

**14ème étage - porte Gauche, Lot numéro 76**

## RAPPORT DE L'ETAT DU BATIMENT RELATIF A LA PRESENCE DE TERMITES

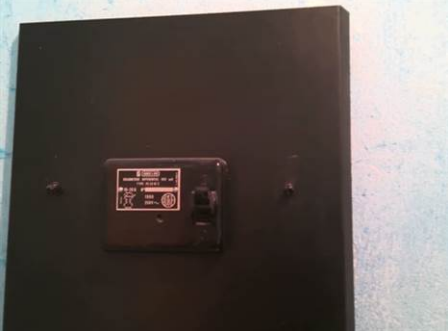
| | <p>Photo du Compteur électrique</p> |

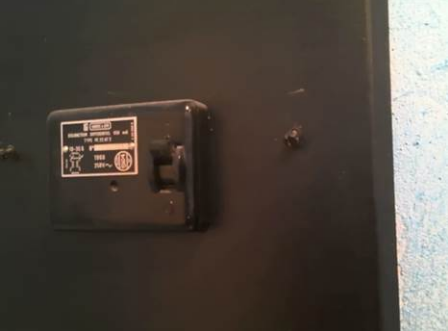
| | <p>Photo PhEle002<br/>Libellé de l'anomalie : B1.3 e Le dispositif assurant la coupure d'urgence n'est pas à commande manuelle directe.<br/>Remarques : L'AGCP (Appareil Général de Commande et de Protection) n'est pas uniquement à commande manuelle et possède un autre mode de coupure (télécommande à distance) ; Faire intervenir un électricien qualifié afin d'installer un AGCP qui soit uniquement à commande manuelle (14ème étage - Entrée)</p> |

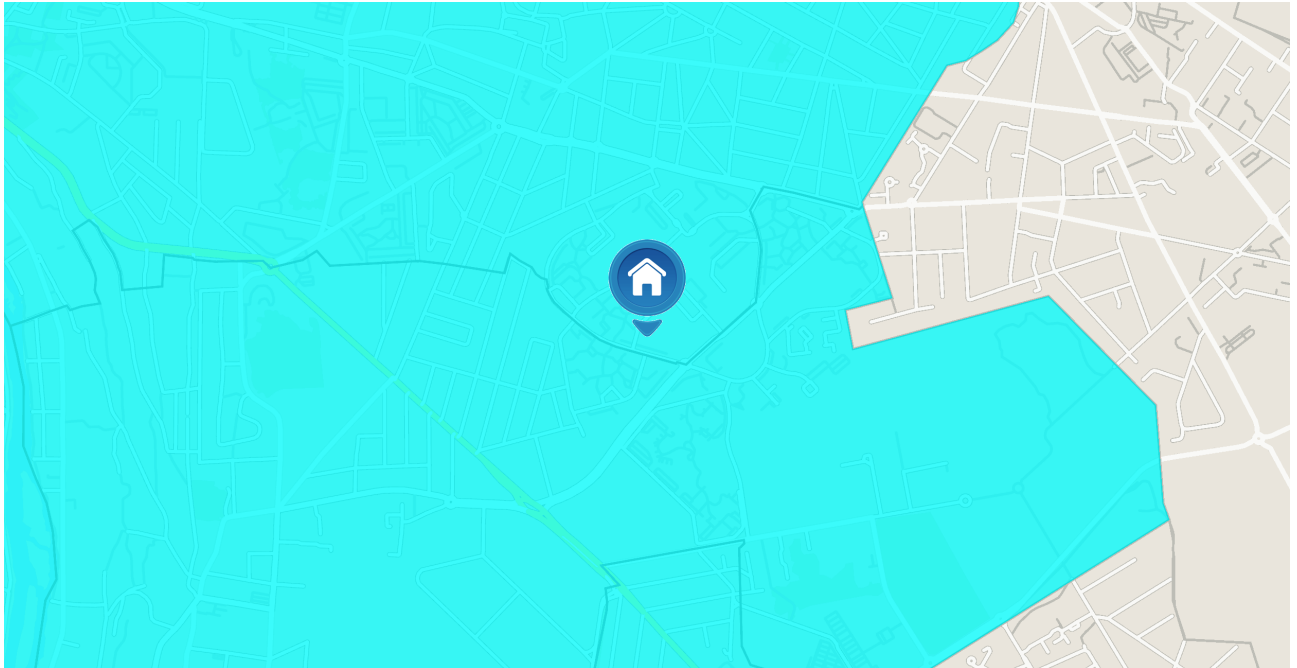
## Extrait cartographique du PPR : Inondations et coulées de boue par ruissellement en secteur urbain

*Le bien immobilier est situé à l'intérieur d'une zone à risques*

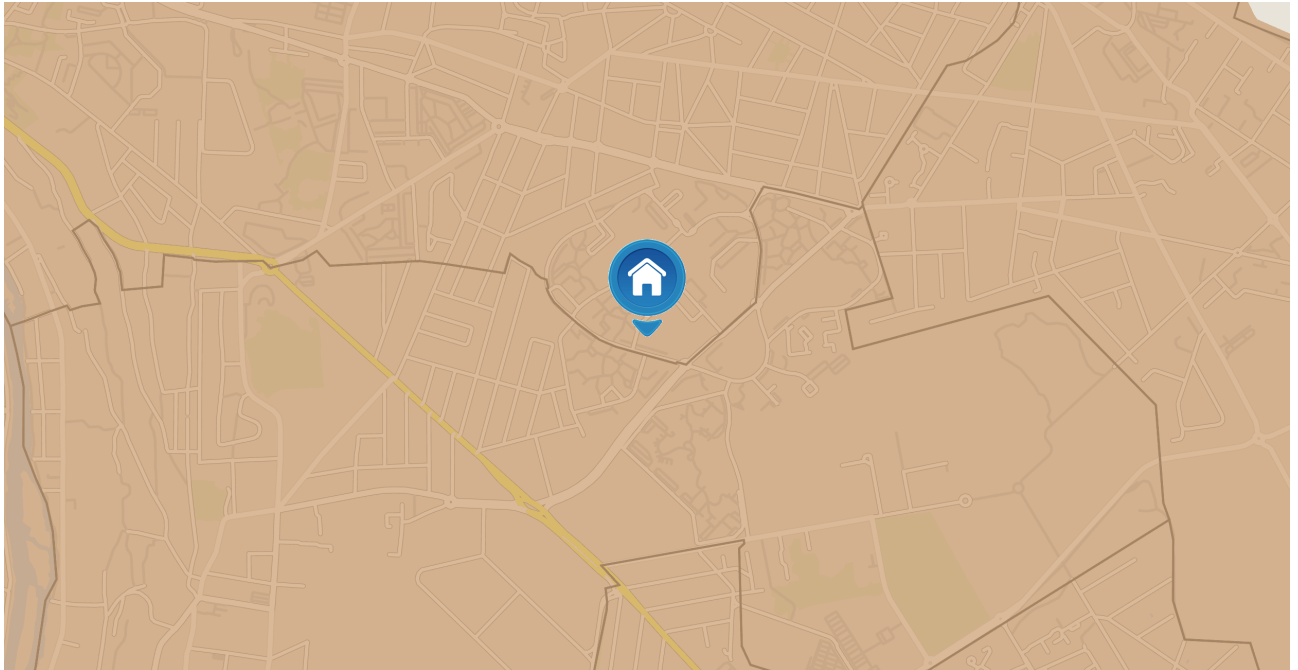
## Extrait cartographique du PPR : Mouvements de terrain différentiels consécutifs à la sécheresse et à la réhydratation des sols

*Le bien immobilier est situé à l'intérieur d'une zone à risques*
