Résumé de l'expertise n° 220046I4

Adresse : **51 Rue Duhesme**

Commune : **75018 PARIS**

**Rapport de mission de repérage des matériaux et produits contenant de l'amiante pour l'établissement du constat
établi à l'occasion de la vente d'un immeuble bâti
(listes A et B de l'annexe 13-9 du Code de la Santé publique)**

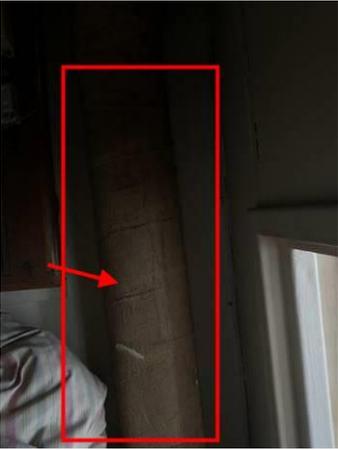
| | <p>Photo n° PhA001 Localisation : 7EME ETAGE - ENTREE AVEC PLACARD / SEJOUR Ouvrage : 6 - Conduits et accessoires intérieurs - Conduits de fluides (air, eau, vapeur, fumée, échappement, autres fluides) Partie d'ouvrage : Calorifuge (tresses, coquilles, matelas...) Description : Calorifuge (tresses, coquilles, matelas...)</p> |

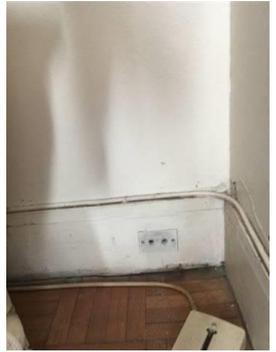
| N° Article (1) | Libellé et localisation (*) des anomalies | N° Article (2) | Libellé des mesures compensatoires (3) correctement mises en œuvre | Photos (EXEMPLES NON EXHAUSTIFS) |
|---|--|---|--|---|
| B3.3.6 a1 | <p>Au moins un socle de prise de courant ne comporte pas de broche de terre.</p> <p>Remarques : Présence de circuits électriques non équipés de conducteurs de protection ; Faire intervenir un électricien qualifié afin d'installer des conducteurs de protection sur les circuits qui n'en sont pas équipés</p> | | | |

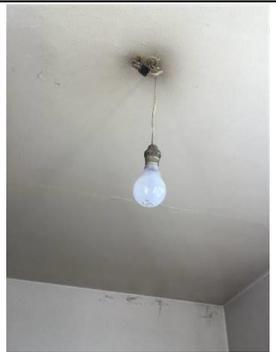
| N° Article (1) | Libellé et localisation (*) des anomalies | N° Article (2) | Libellé des mesures compensatoires (3) correctement mises en œuvre | Photos (EXEMPLES NON EXHAUSTIFS) |
|---|--|---|--|---|
| B3.3.6 a3 | <p>Au moins un circuit (n'alimentant pas des socles de prises de courant) n'est pas relié à la terre.</p> <p>Remarques : Présence de circuits électriques non équipés de conducteurs de protection ; Faire intervenir un électricien qualifié afin d'installer des conducteurs de protection sur les circuits qui n'en sont pas équipés</p> | | | |

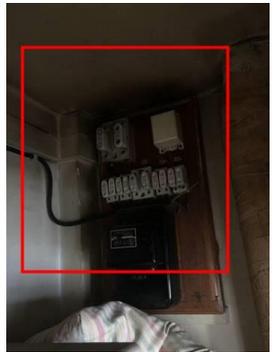
| N° Article (1) | Libellé et localisation (*) des anomalies | N° Article (2) | Libellé des mesures compensatoires (3) correctement mises en œuvre | Photos (EXEMPLES NON EXHAUSTIFS) |
|---|--|---|--|---|
| B4.3 b | <p>Le type d'au moins un fusible ou un disjoncteur n'est plus autorisé (fusible à tabatière, à broches rechargeables, coupe-circuit à fusible de type industriel, disjoncteur réglable en courant protégeant des circuits terminaux).</p> | | | |

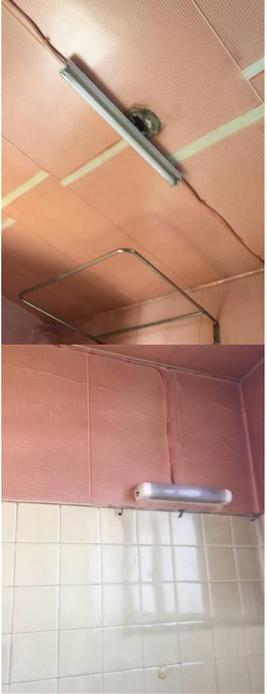
| N° Article (1) | Libellé et localisation (*) des anomalies | N° Article (2) | Libellé des mesures compensatoires (3) correctement mises en œuvre | Photos (EXEMPLES NON EXHAUSTIFS) |
|---|--|---|--|--|
| B6.3.1 a | Local contenant une baignoire ou une douche : l'installation électrique ne répond pas aux prescriptions particulières appliquées à ce local (adéquation entre l'emplacement où est installé le matériel électrique et les caractéristiques de ce dernier – respect des règles de protection contre les chocs électriques liées aux zones). Remarques : Installation électrique ne répondant pas aux prescriptions particulières appliqués aux locaux contenant une baignoire ou une douche ; Faire intervenir un électricien qualifié afin de modifier l'installation pour la rendre adaptée aux locaux contenant une douche ou une baignoire | | | |

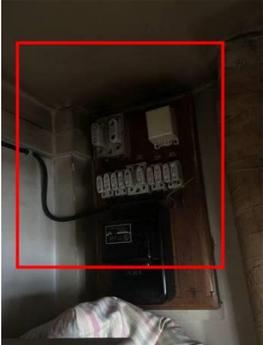
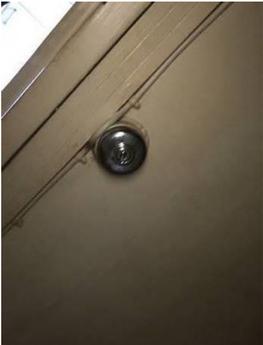
| N° Article (1) | Libellé et localisation (*) des anomalies | N° Article (2) | Libellé des mesures compensatoires (3) correctement mises en œuvre | Photos (EXEMPLES NON EXHAUSTIFS) |
|---|---|---|--|--|
| B8.3 a | L'installation comporte au moins un matériel électrique vétuste. Remarques : Présence de matériel électrique vétuste (douilles, interrupteurs, socles de prise...) ; Faire intervenir un électricien qualifié afin de remplacer les matériels électriques vétustes | | | |

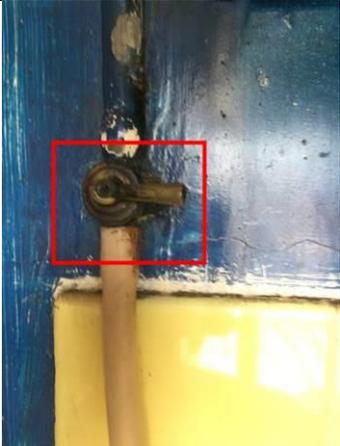
| Points de contrôle ⁽³⁾ (selon la norme) | Anomalies observées (A1 ⁽⁴⁾ , A2 ⁽⁵⁾ , DGI ⁽⁶⁾ , 32c ⁽⁷⁾) | Libellé des anomalies et recommandations | Photos |
|---|--|---|---|
| C.7 - 8c Robinet de commande d'appareil | DGI | Au moins un robinet de commande d'un appareil alimenté en gaz de réseau est muni d'un about porte caoutchouc non démontable (Cuisinière NOGAMATIC) Remarques : (7EME ETAGE - CUISINE) Le matériel n'est pas autorisé ; Faire intervenir un installateur gaz qualifié afin de remplacer le matériel existant par du matériel autorisé Risque(s) constaté(s) : Dégagement de gaz et donc un risque d'explosion | |

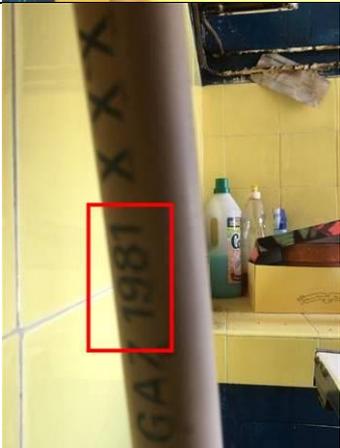
| Points de contrôle ⁽³⁾ (selon la norme) | Anomalies observées (A1 ⁽⁴⁾ , A2 ⁽⁵⁾ , DGI ⁽⁶⁾ , 32c ⁽⁷⁾) | Libellé des anomalies et recommandations | Photos |
|---|--|---|---|
| C.10 - 14 Raccordement en gaz des appareils par tuyaux non rigides | A1 | La date limite d'utilisation du tuyau d'alimentation n'est pas lisible ou est dépassée. (Cuisinière NOGAMATIC) Remarques : (7EME ETAGE - CUISINE) La date limite d'utilisation du tuyau non rigide est dépassée ; Faire intervenir un installateur gaz qualifié afin de remplacer le tuyau existant par un tuyau neuf | |

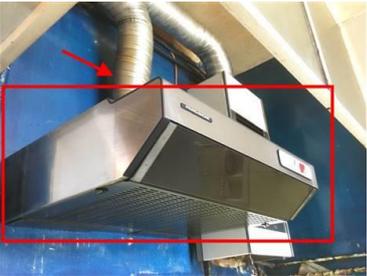
| Points de contrôle ⁽³⁾ (selon la norme) | Anomalies observées (A1 ⁽⁴⁾ , A2 ⁽⁵⁾ , DGI ⁽⁶⁾ , 32c ⁽⁷⁾) | Libellé des anomalies et recommandations | Photos |
|--|---|---|---|
| C.25 - 30 Appareils raccordés avec coupe-tirage et sans ventilateur intégré | A2 | Présence d'un appareil raccordé avec coupe tirage et sans ventilateur intégré et d'au moins d'un dispositif d'extraction mécanique supplémentaire. (Chauffe-eau e.l.m. leblanc) Remarques : (7EME ETAGE - CUISINE) Présence d'un appareil à tirage naturel et d'un dispositif mécanique supplémentaire ; Faire intervenir un installateur gaz qualifié afin de remplacer l'appareil existant à tirage naturel par un appareil étanche Risque(s) constaté(s) : Risque d'intoxication (CO) par refoulement des produits de combustion provoqué par une inversion de tirage due à la mise en service d'un dispositif d'extraction mécanique | |

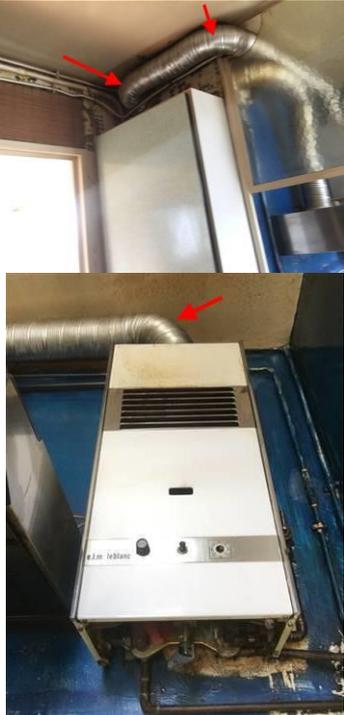
| Points de contrôle ⁽³⁾ (selon la norme) | Anomalies observées (A1 ⁽⁴⁾ , A2 ⁽⁵⁾ , DGI ⁽⁶⁾ , 32c ⁽⁷⁾) | Libellé des anomalies et recommandations | Photos |
|--|---|--|--|
| C.24 - 29d2 Appareil raccordé - Etat du conduit de raccordement | A2 | <p>Le conduit de raccordement présente plus de deux coudes à 90° ou plus de 180° de dévoiement. (Chauffe-eau e.l.m. leblanc)</p> <p>Remarques : (7EME ETAGE - CUISINE) Présence d'un conduit de raccordement présentant plus de 2 coudes à 90° ; Faire intervenir un installateur gaz qualifié afin de modifier ou remplacer le conduit existant</p> <p>Risque(s) constaté(s) : Risque d'intoxication à cause de l'absence totale ou partielle d'évacuation des produits de combustion</p> | |

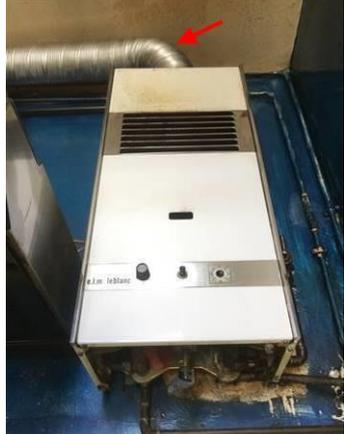
| Points de contrôle ⁽³⁾ (selon la norme) | Anomalies observées (A1 ⁽⁴⁾ , A2 ⁽⁵⁾ , DGI ⁽⁶⁾ , 32c ⁽⁷⁾) | Libellé des anomalies et recommandations | Photos |
|--|---|--|--|
| C.24 - 29d4 Appareil raccordé - Etat du conduit de raccordement | A2 | <p>Le conduit de raccordement présente une usure avancée, et/ou des déformations. (Chauffe-eau e.l.m. leblanc)</p> <p>Remarques : (7EME ETAGE - CUISINE) Présence d'un conduit de raccordement présentant une usure avancée ou des déformations ; Faire intervenir un installateur gaz qualifié afin de remplacer le conduit (en partie ou dans son intégralité)</p> <p>Risque(s) constaté(s) : Risque d'intoxication à cause de l'absence totale ou partielle d'évacuation des produits de combustion</p> | |

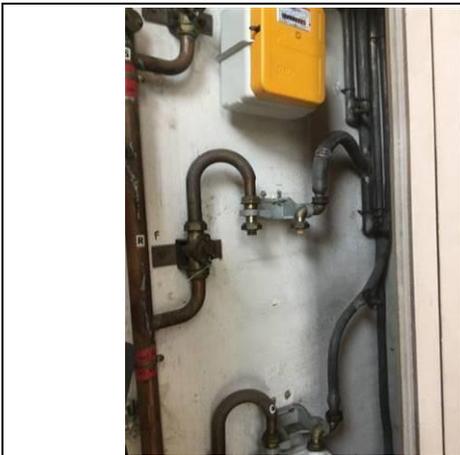
Photo n° du Compteur Gaz (Compteur déposé).

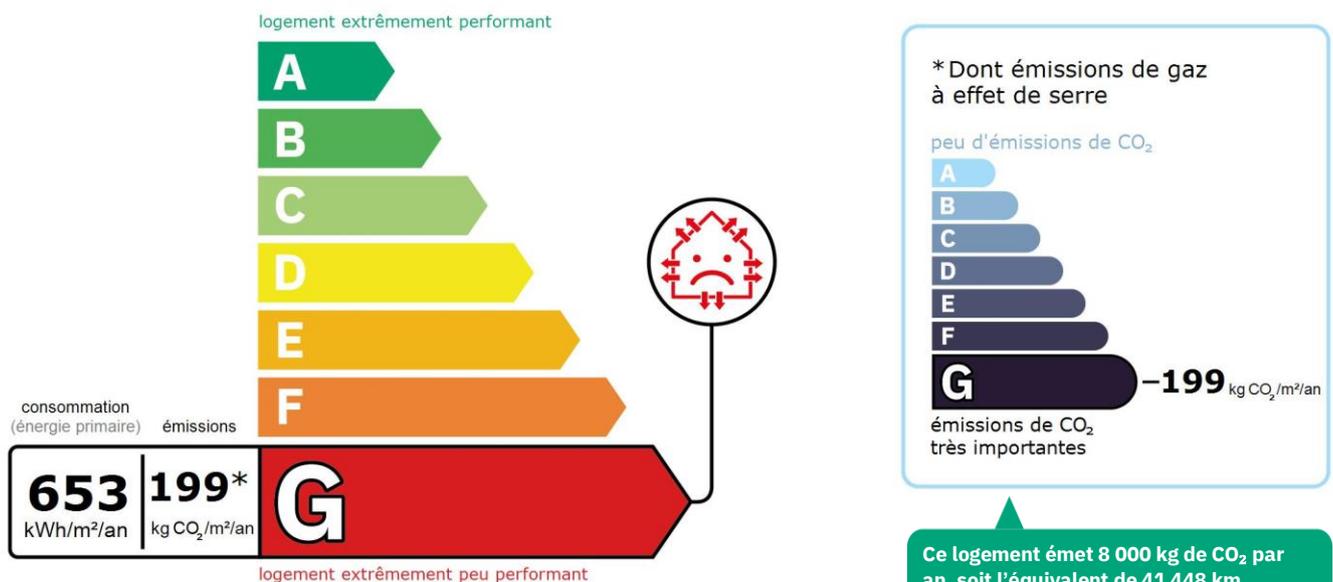
Performance énergétique et climatique

Le niveau de consommation énergétique dépend de l'isolation du logement et de la performance des équipements. Pour l'améliorer, voir pages 4 à 6

Ce logement émet 8 000 kg de CO₂ par an, soit l'équivalent de 41 448 km parcourus en voiture.
