Résumé de l'expertise n° 220046I4_p01

Adresse : **51 Rue Duhesme**

Commune : **75018 PARIS**

**Rapport de mission de repérage des matériaux et produits contenant de l'amiante pour l'établissement du constat
établi à l'occasion de la vente d'un immeuble bâti
(listes A et B de l'annexe 13-9 du Code de la Santé publique)**

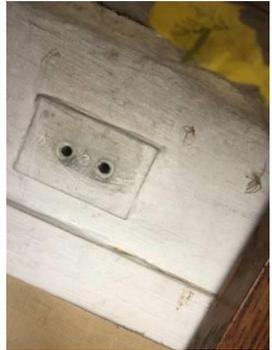
B3.3.6 a3	<p>Au moins un circuit (n'alimentant pas des socles de prises de courant) n'est pas relié à la terre.</p> <p>Remarques : Présence de circuits électriques non équipés de conducteurs de protection ; Faire intervenir un électricien qualifié afin d'installer des conducteurs de protection sur les circuits qui n'en sont pas équipés</p>

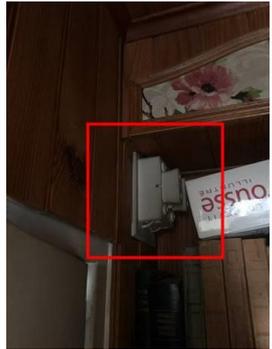
B4.3 b	<p>Le type d'au moins un fusible ou un disjoncteur n'est plus autorisé (fusible à tabatière, à broches rechargeables, coupe-circuit à fusible de type industriel, disjoncteur réglable en courant protégeant des circuits terminaux).</p> <p>Remarques : Présence de fusible(s) de type à broche(s) rechargeable(s) ; Faire intervenir un électricien qualifié afin de remplacer le(s) fusible(s) de type à broche(s) rechargeable(s) par des protections autorisées</p>

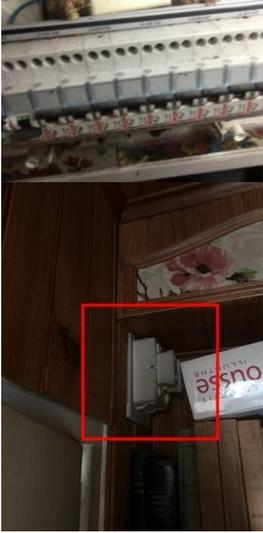
B4.3 h	Des conducteurs ou des appareillages présentent des traces d'échauffement.

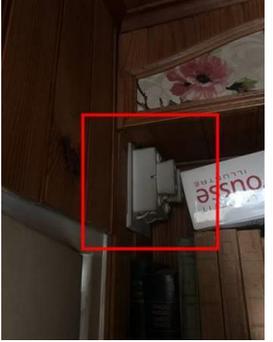
B7.3 e	L'installation électrique comporte au moins un dispositif de protection avec une partie active nue sous tension accessible. Remarques : Présence de dispositif de protection de matériel électrique présentant des parties actives nues sous tension ; Faire intervenir un électricien qualifié afin de remplacer les matériels présentant des parties actives nues sous tension

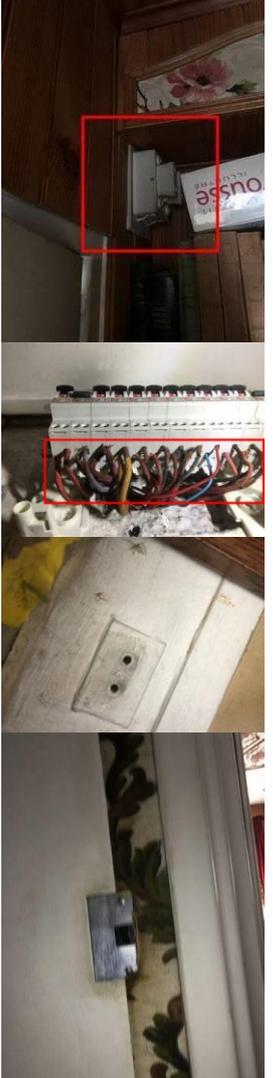
B8.3 a	L'installation comporte au moins un matériel électrique vétuste. Remarques : Présence de matériel électrique vétuste (douilles, interrupteurs, socles de prise...) ; Faire intervenir un électricien qualifié afin de remplacer les matériels électriques vétustes

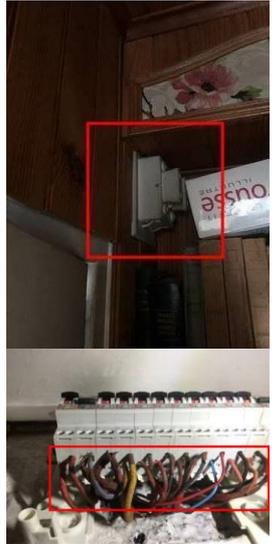
N° Article (1)	Libellé et localisation (*) des anomalies	N° Article (2)	Libellé des mesures compensatoires (3) correctement mises en œuvre	Photos (EXEMPLES NON EXHAUSTIFS)
B8.3 d	L'installation comporte au moins un conducteur actif dont le diamètre est inférieur à 12/10 mm (1,13 mm ²).

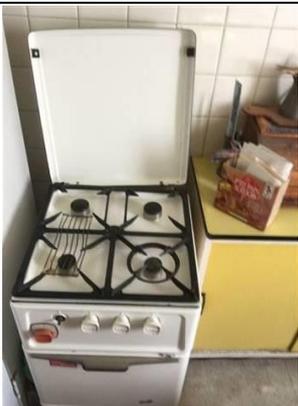
Photo n° PhGaz001 Localisation : 4EME ETAGE - CUISINE Cuisinière (Type : Non raccordé)

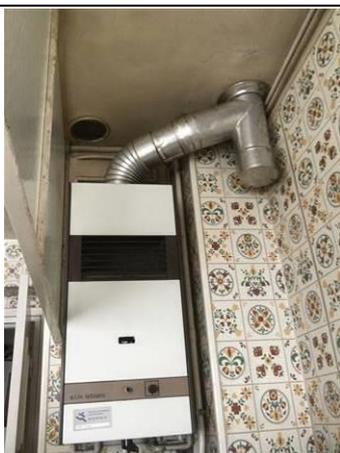
Photo n° PhGaz004
Localisation : 4EME ETAGE - CUISINE
Chauffe-eau e.l.m. leblanc (Type : Raccordé)
