PROCES VERBAL DE CONSTAT

PROCÈS-VERBAL DE CONSTAT

Sis à PARIS (75016)
24-26 boulevard Exelmans, 152 avenue de Versailles et rue Jouvenet (sans numéro)

Résumé de l'expertise n° 06/IMO/1578

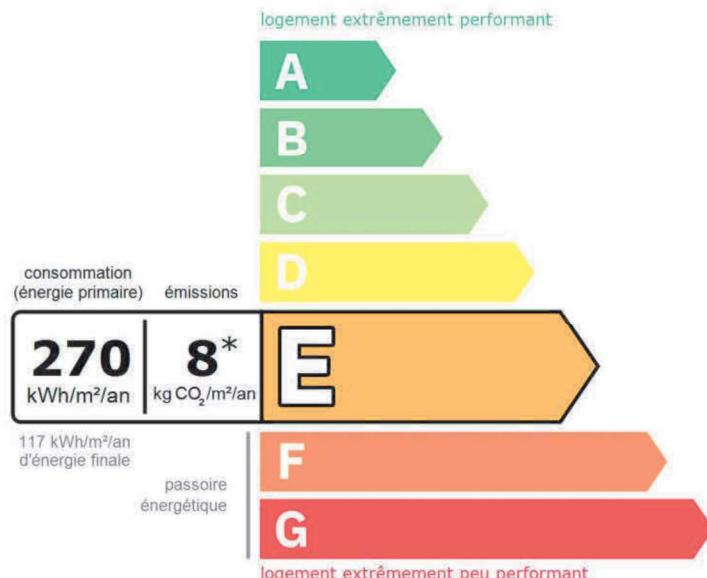
Performance énergétique et climatique

Le niveau de consommation énergétique dépend de l'isolation du logement et de la performance des équipements.
Pour l'améliorer, voir pages 4 à 6

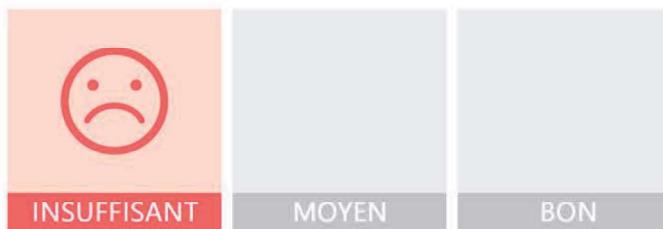
Confort d'été (hors climatisation)*

Pour améliorer le confort d'été :

Équipez les fenêtres de votre logement de volets extérieurs ou brise-soleil.

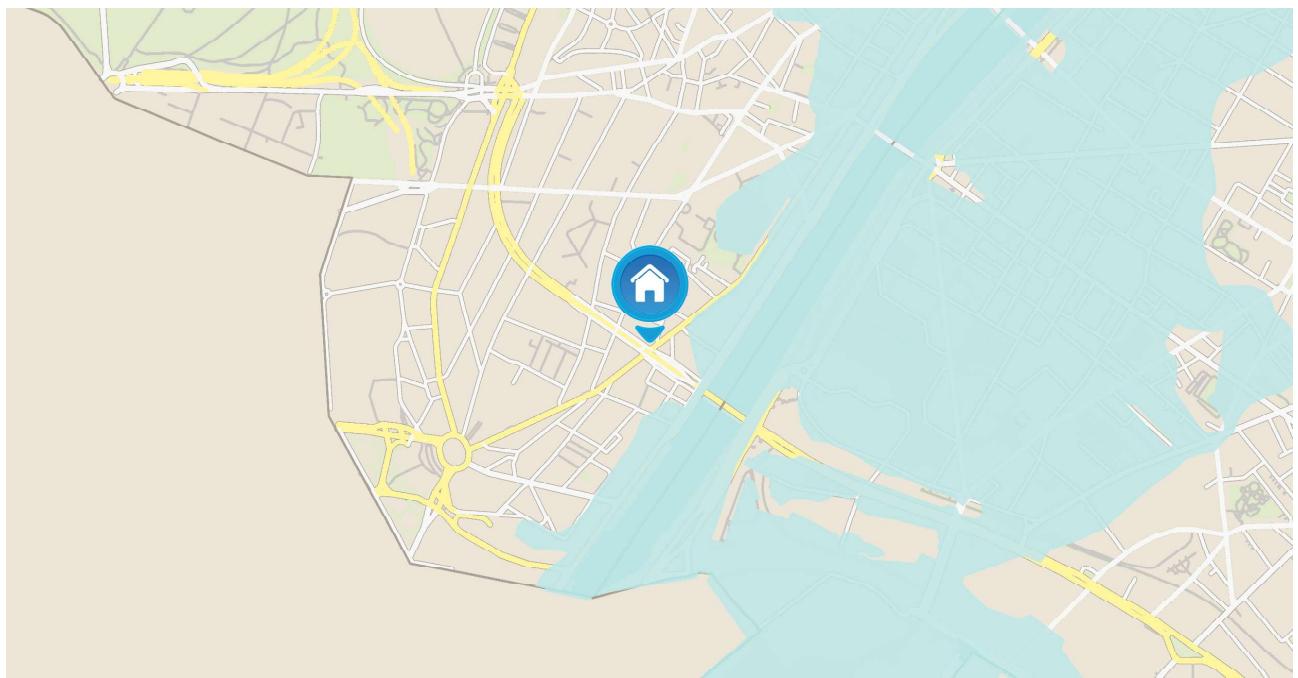
Extrait cartographique du PPR : Inondation

Le bien immobilier n'est pas situé à l'intérieur d'une zone à risques

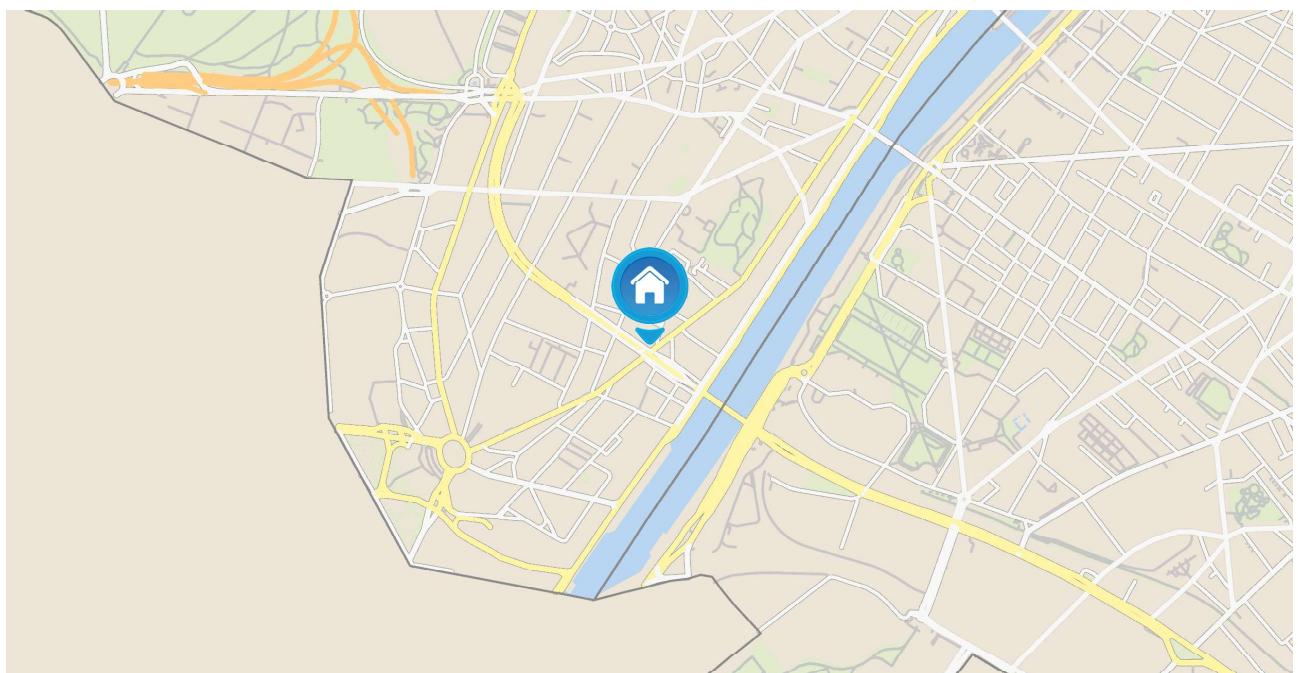
Extrait cartographique du PPR : Gypse antéjudien

Le bien immobilier n'est pas situé à l'intérieur d'une zone à risques

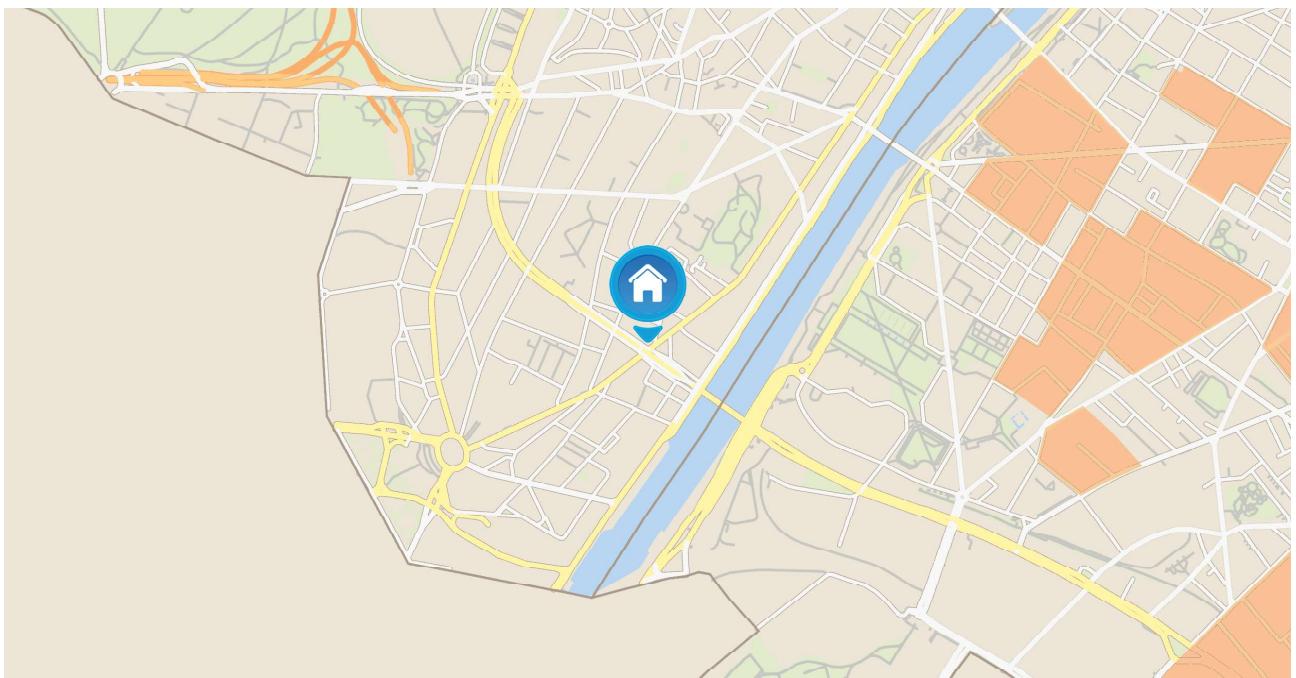
Extrait cartographique du PPR : Anciennes carrières

Le bien immobilier n'est pas situé à l'intérieur d'une zone à risques
