CERTIFICAT DE SUPERFICIE Loi « Carrez » Loi 96-1107 du 18 décembre 1996 et décret n° 97-532 du 23 mai 1997	
N° de dossier : P4316	Date de visite : 07/11/2023
1 - Désignation du bien à mesurer	
286 Rue de Stalingrad 93700 DRANCY Appartement 3 pièces 1er Etage, porte gauche Lot(s) : 442	
2 a - Le propriétaire/bailleur du bien	
Nom, prénom : M. [REDACTED]	
2 b - Commanditaire	
Nom - Prénom : Cabinet GUIBERE Adresse : 34 rue Bourgogne CP - Ville : 93000 BOBIGNY	
DESIGNATION DU /DES LOT(S) DE COPROPRIETE	
Lot numéro Quatre-Cent-Quarante-Deux (442) Un appartement au 1 ^{er} étage du bâtiment III escalier I à gauche composé de deux pièces, cuisine, wc, salle d'eau, entrée. Et les 100 / 9894èmes des parties communes générales.	
3 - Description du bien mesuré	
Pièce désignation	Superficie carrez (en m²)
Entrée	4.55
Séjour	14.00
Chambre 1	9.00
Chambre 2	10.00
Cuisine	5.65
Salle de bains	2.75
wc	0.80
4 - Superficie privative totale du lot : 46.75 m²

**ETAT MENTIONNANT LA PRESENCE OU L'ABSENCE DE MATERIAUX ET PRODUITS
CONTENANT DE L'AMIANTE DANS LES IMMEUBLES BATIS**

286 Rue de Stalingrad 93700 DRANCY
Appartement 3 pièces
1er Etage, porte gauche
Lot(s) : 442

RAPPORT DE L'ETAT DU BATIMENT RE

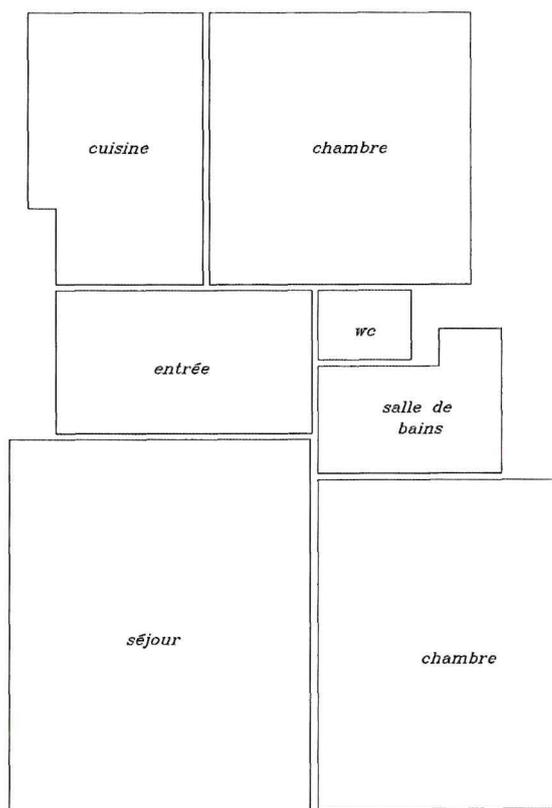
8. SCHÉMA DE LOCALISATION

*COMMUNE DE DRANCY
Département de Seine Saint Denis
286, rue de Stalingrad
1er étage, porte gauche
lot n°442*

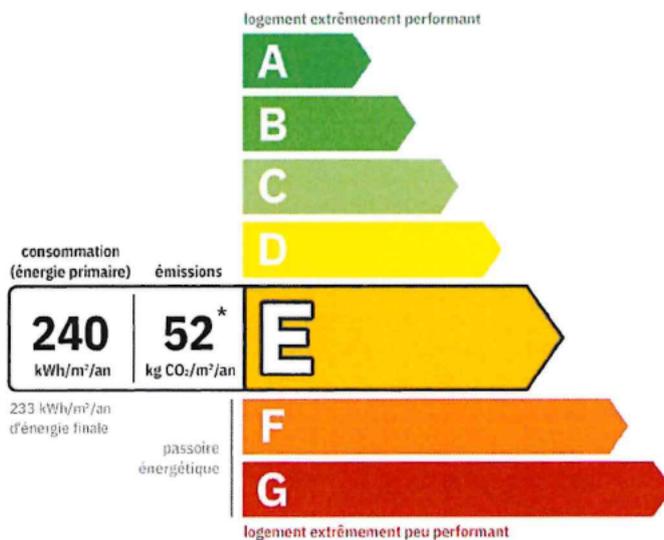
Performance énergétique et climatique

Le niveau de consommation énergétique dépend de l'isolation du logement et de la performance des équipements. Pour l'améliorer, voir pages 5 à 6.
