# PROCES-VERBAL DE CONSTAT

152haussmann@hdjparis8.fr <https://rouet-maget-huissiers.fr>**PROCES VERBAL DE DESCRIPTION****L'AN DEUX MILLE VINGT-CINQ et le : NEUF OCTOBRE**

Les biens et droits immobiliers ci-après désignés dépendent d'un ensemble immobilier sis 12 RUE Eugène Sue 75018 PARIS.

Dans le bâtiment B, au 1<sup>er</sup> étage, deux pièces sur cour entre les lots 51 et 53.

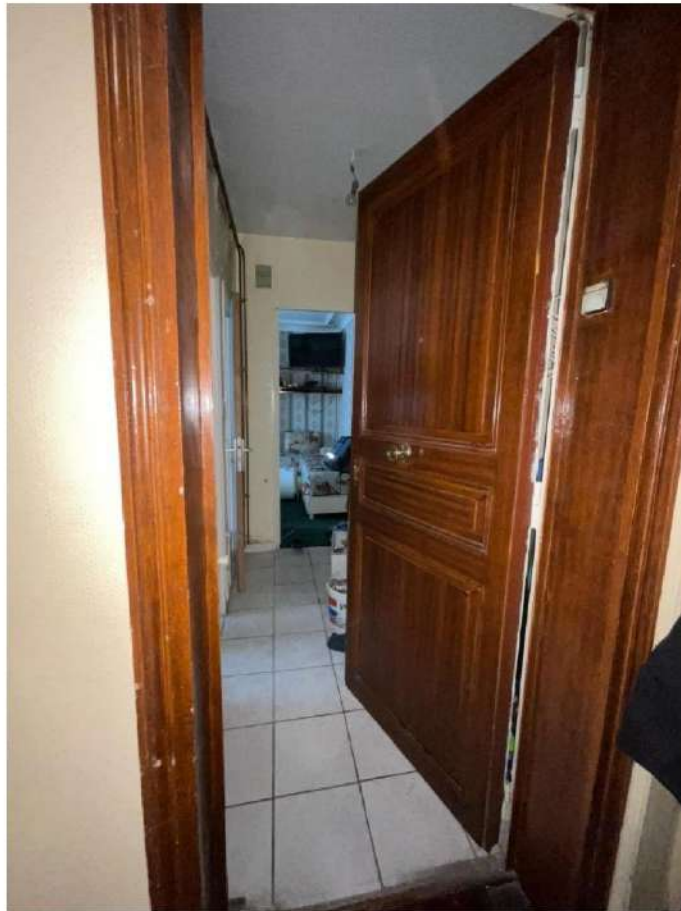
## Couloir

La peinture sur les murs est en mauvais état. Elle craquelle, boursoufle et se décolle largement.

La peinture blanche sur le plafond est en état d'usage.

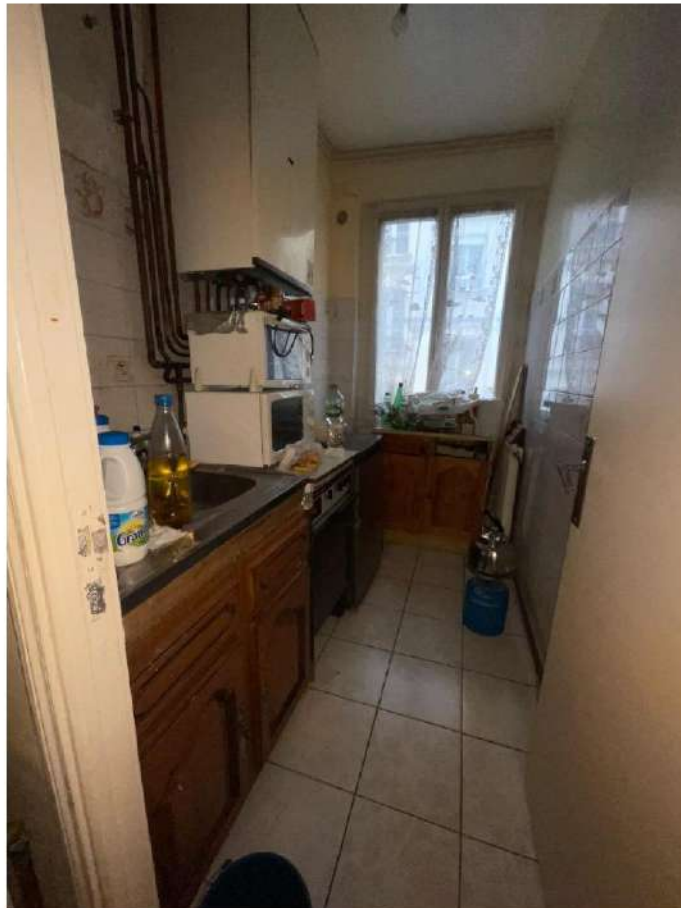
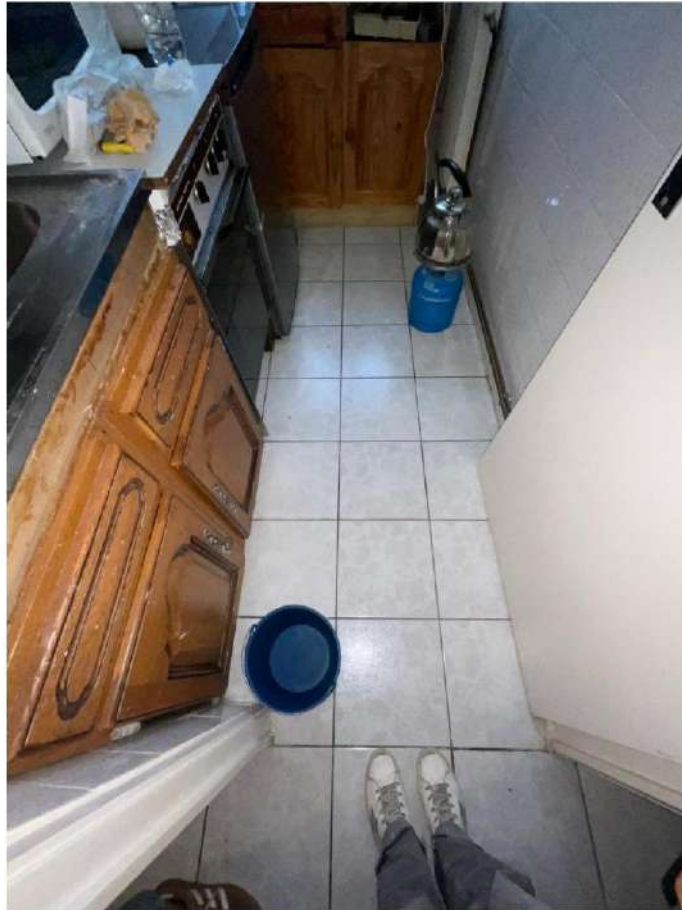
## Cuisine

Le sol et la partie basse des murs sont recouverts de carrelage. La partie haute des murs est recouverte de peinture usée et décollée.

La pièce est globalement vétuste.

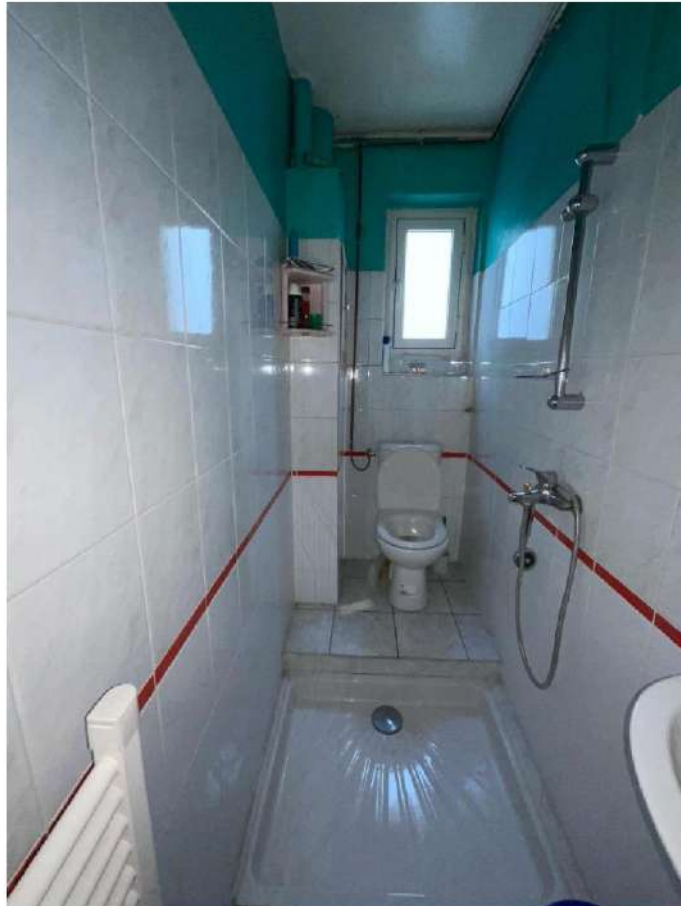
## Salle d'eau

La pièce est recouverte de carrelage et de peinture, le tout en état d'usage.

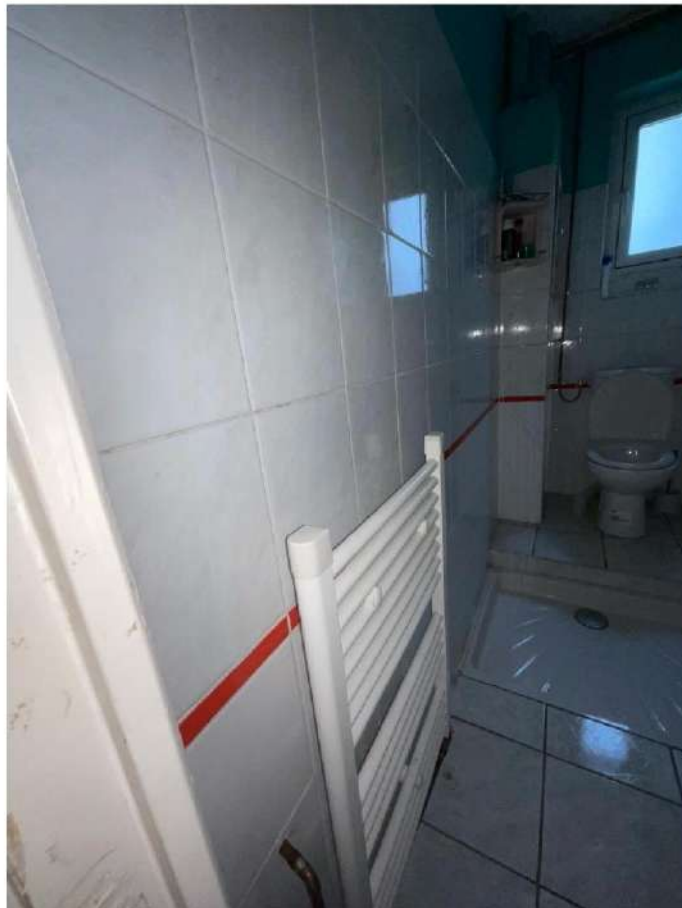
Fissure courant le long du plafond

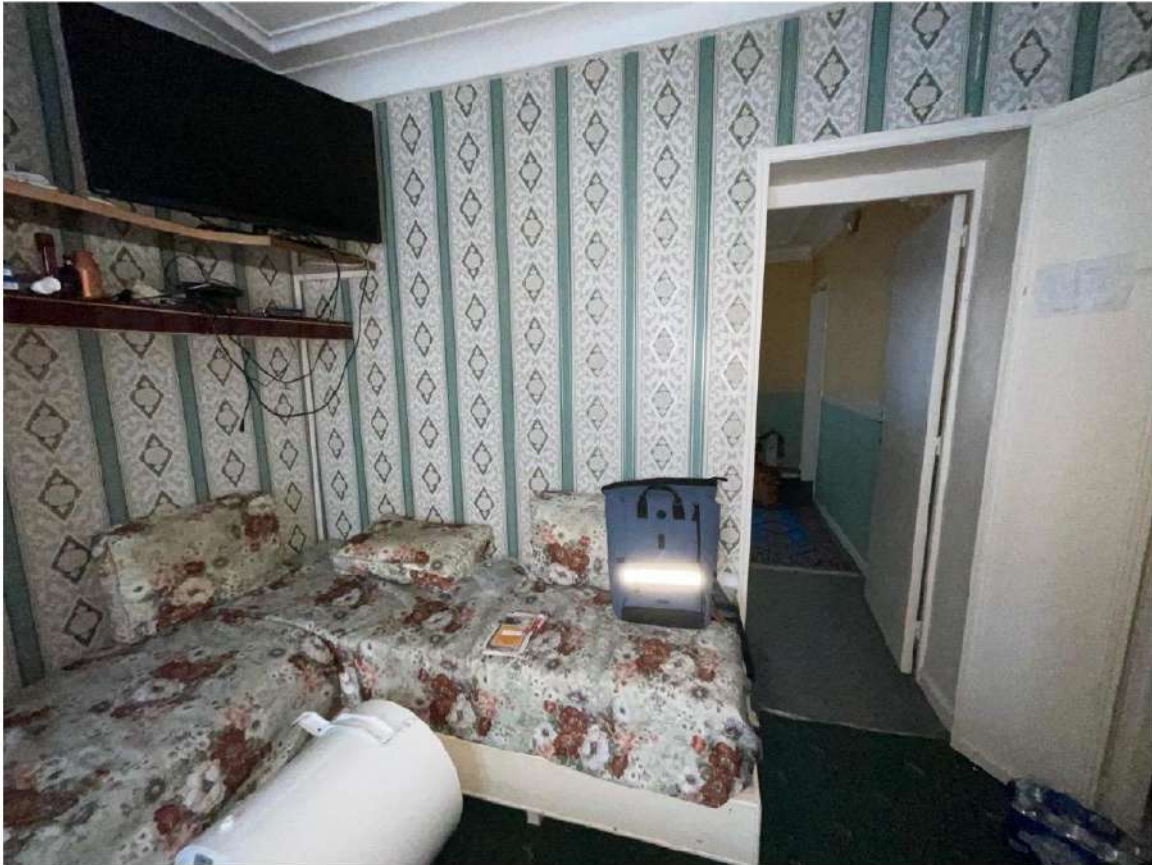
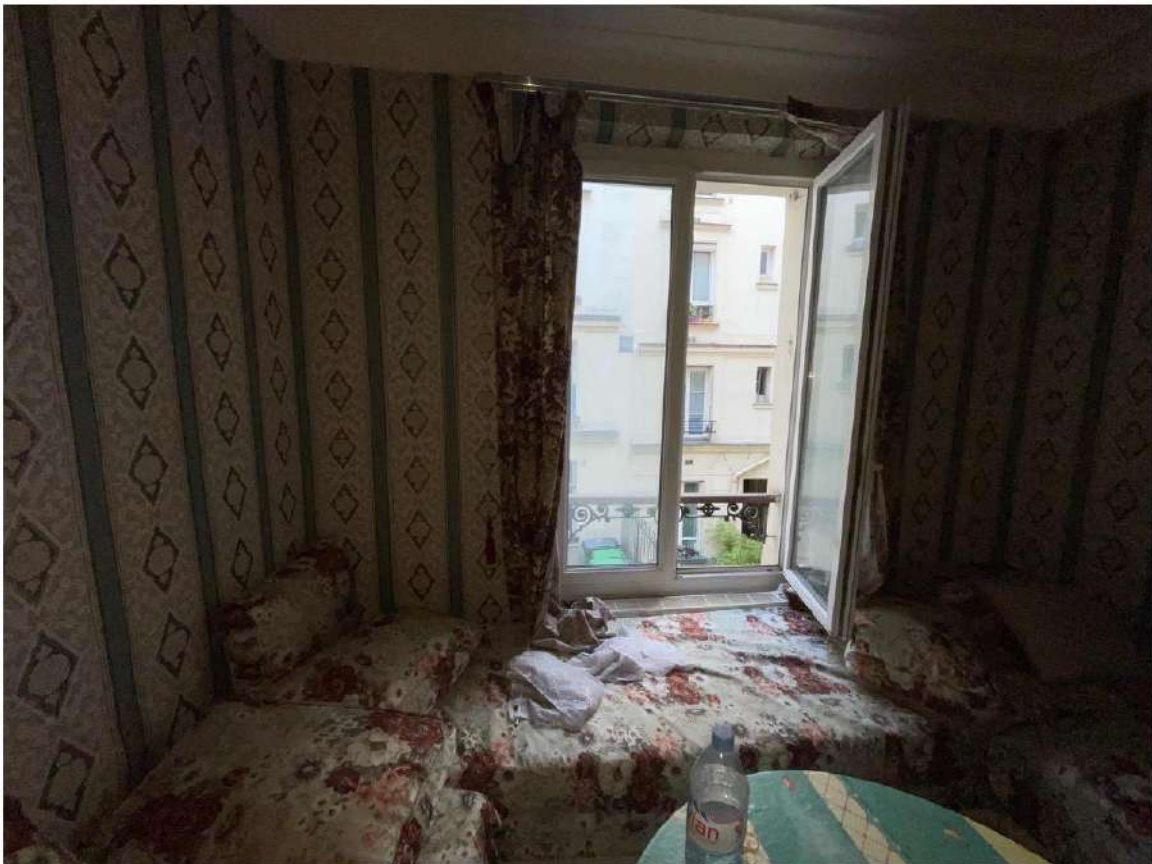
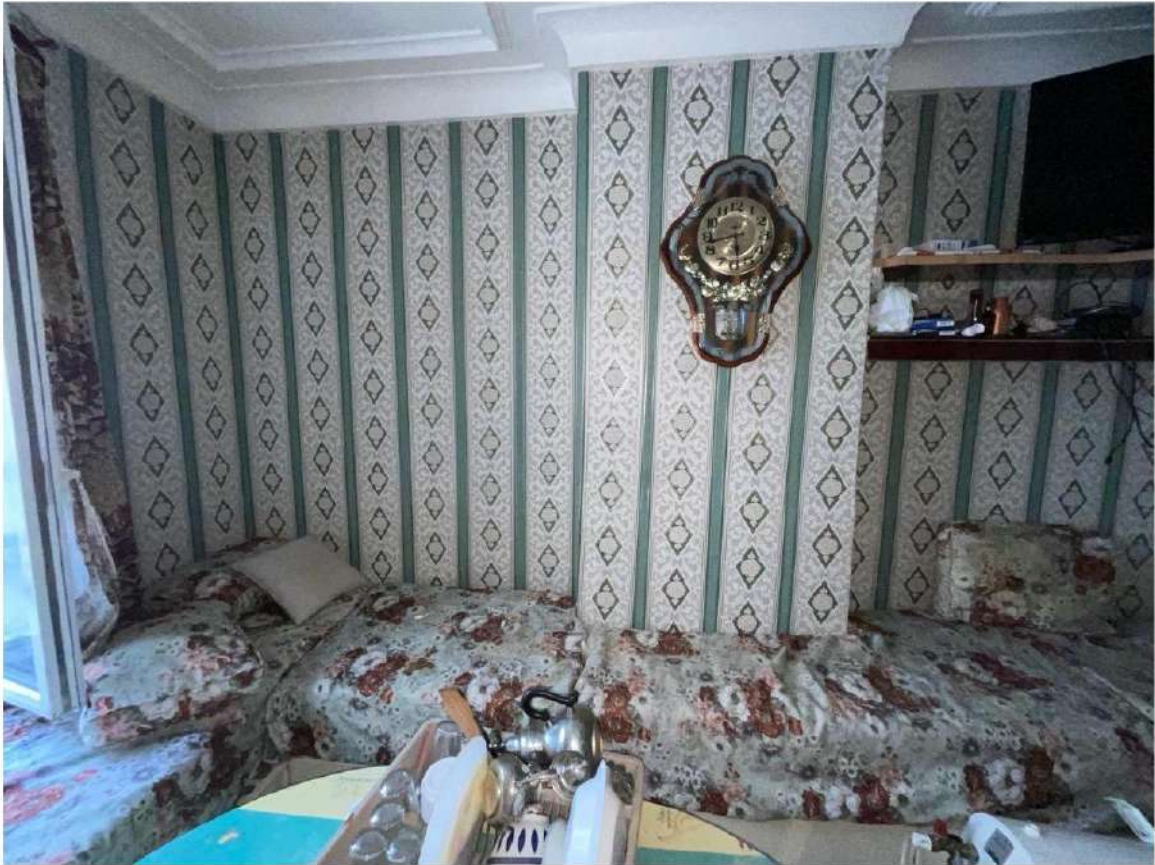
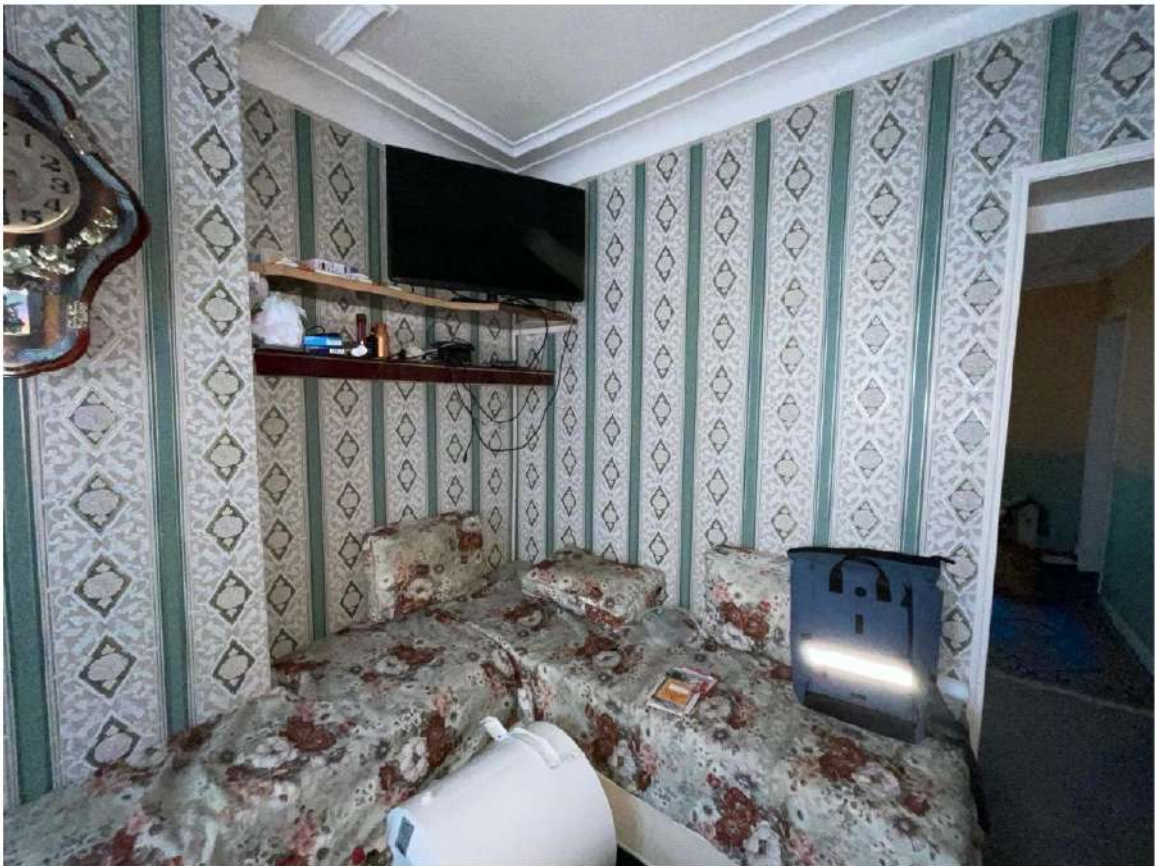
## Salon

Celui-ci est vétuste.

Les murs sont recouverts de papier peint, le sol de moquette et le plafond d'une peinture blanche. Le tout est usé.

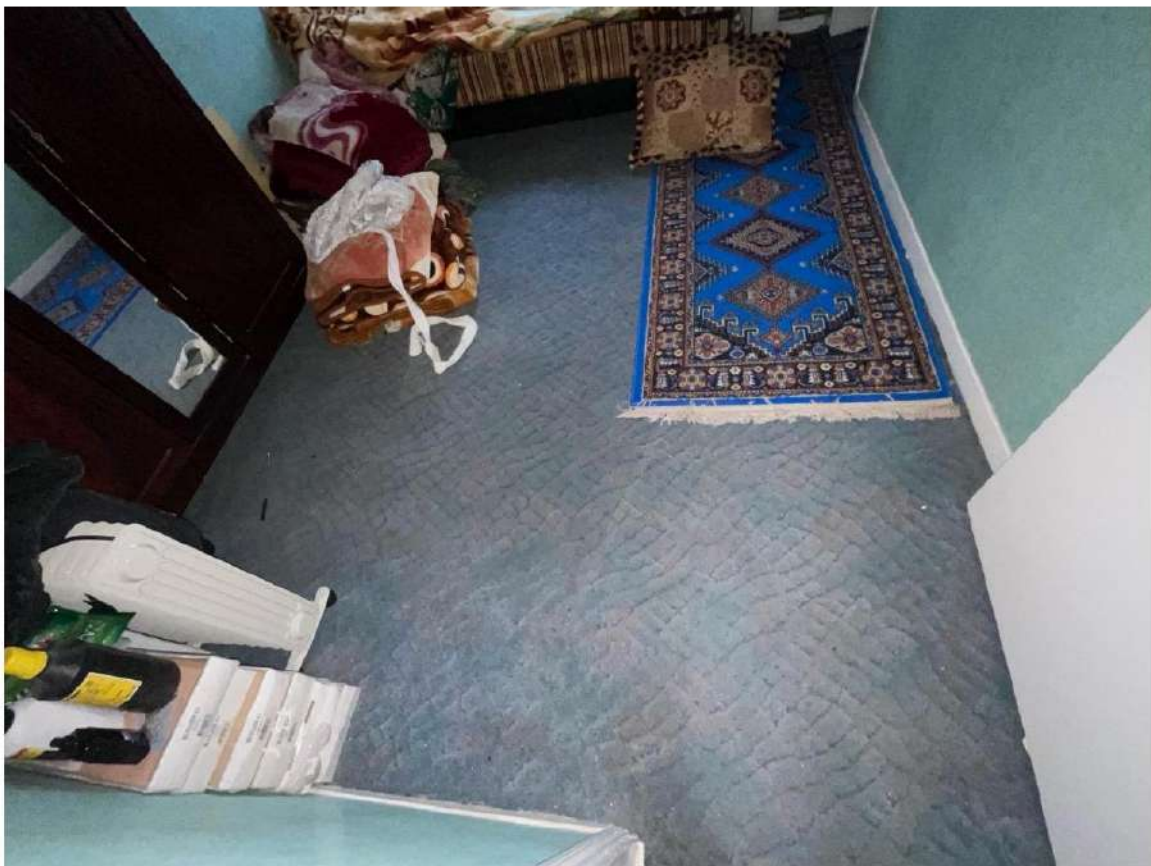
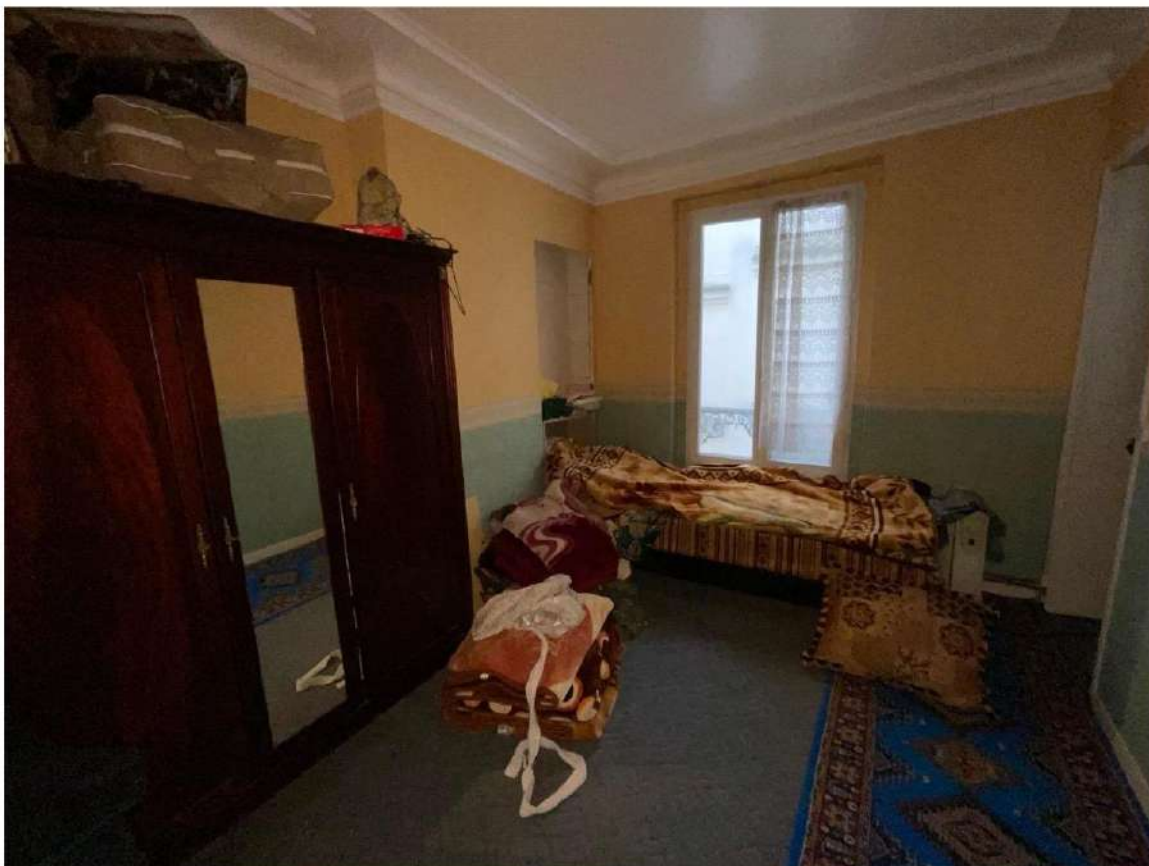
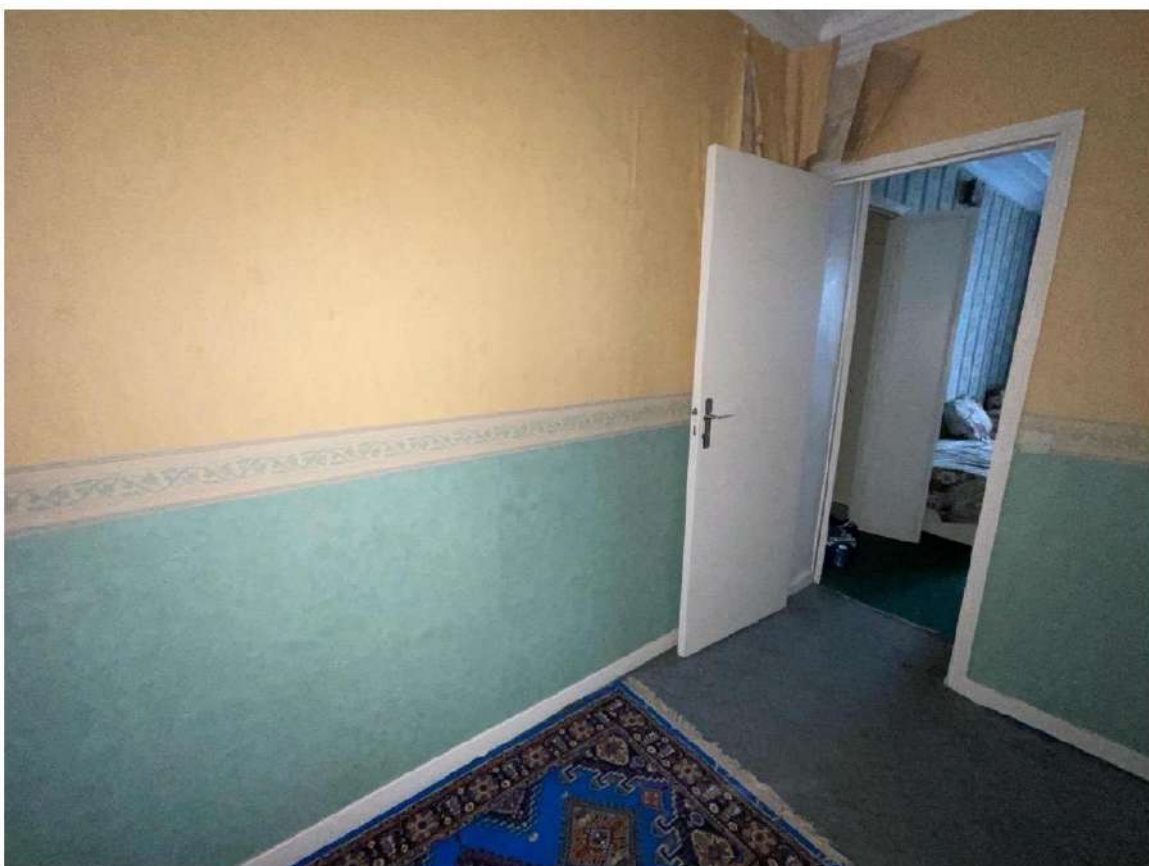
## Chambre 1

Les murs sont recouverts de papier peint usé. Une large partie se décolle au niveau de la porte d'accès à la chambre.

Je note des craquelures sur le plafond, également au niveau de la porte d'entrée.

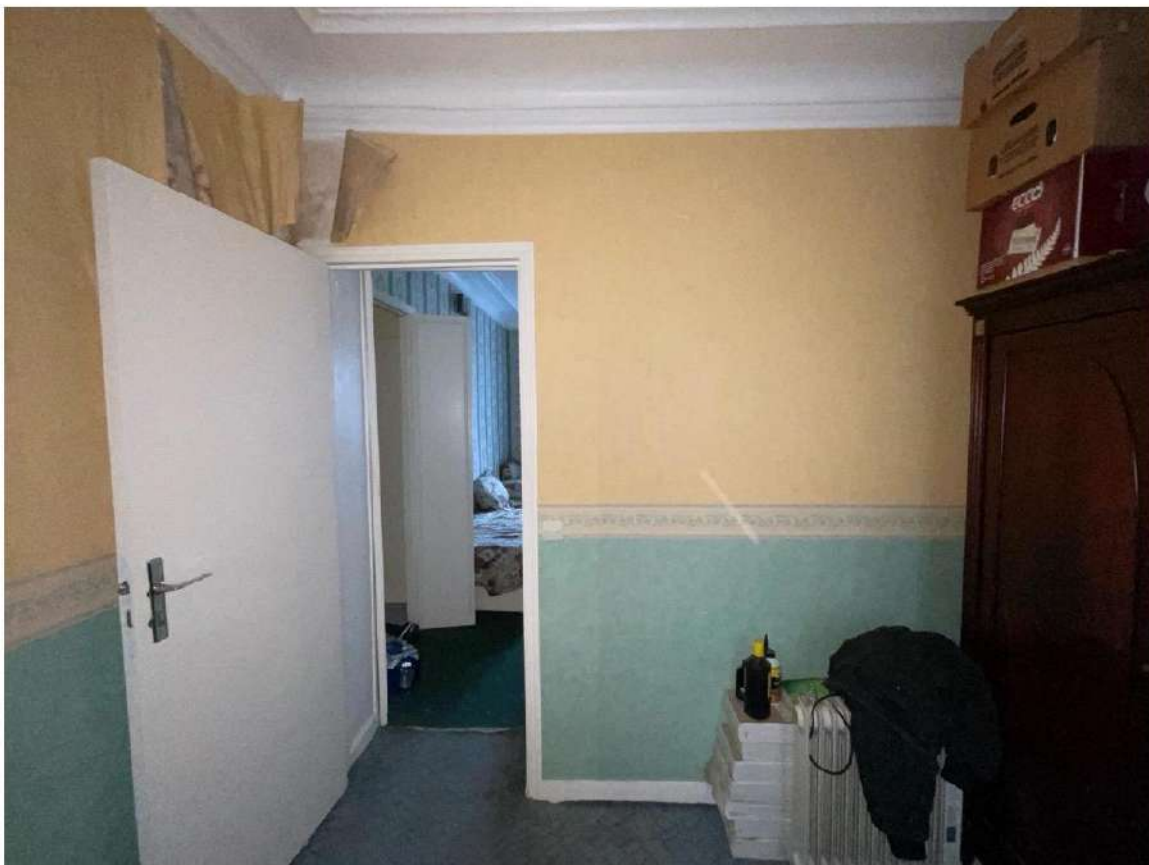
Décollement
